**RESULTADOS DE LA INSPECCIÓN**

CDA SUPERCARS LA TERMINAL, NIT: 900187562-5  
 CARRETERA LA CORDIALIDAD SECTOR DOÑA MANUELA CONTINUO AL TERMINAL DE TRANSPORTES, CARTAGENA (BOLIVAR)  
 TEL: 6817002

Placa WMP810	País Colombia	Servicio Público	Clase Camioneta	Marca Chery	Línea Yoya
Modelo 2015	No. de licencia de tránsito 10015720280	Fecha Matrícula 2016-04-14	Color Blanco chery	Combustible Gasolina	VIN o Chasis LVTDB11AXFB013004
No. Motor SQRD4G15BCEJ00079	Tipo Motor OTTO	Cilindraje 1497	Kilometraje 172269	Número de Sillas 7	Vidrios Polarizados SI ( ) NO (X)
					Blindaje SI ( ) NO (X)

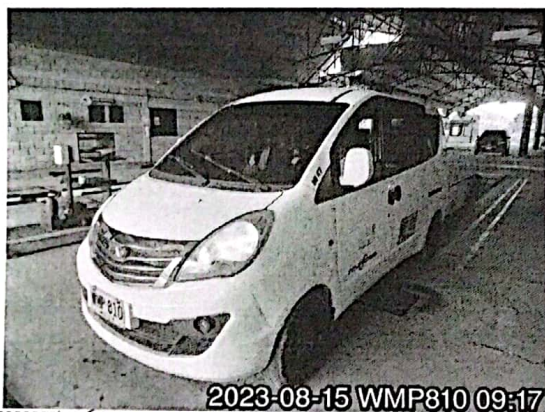
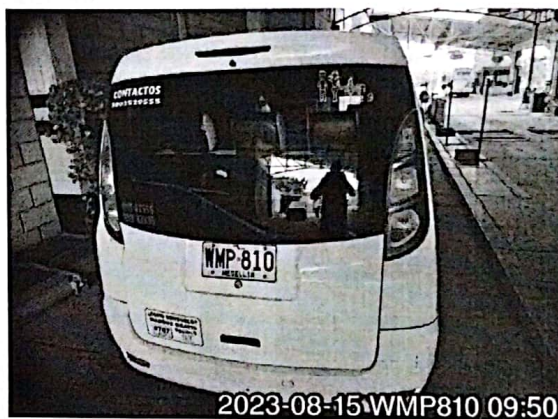
Código	Descripción	Grupo	Tipo de defecto	
			A	B
	Desequilibrio de las fuerzas de frenado entre las ruedas de un mismo eje, en cualquiera de sus ejes, entre el 20% y el 30%			X
	Freno de estacionamiento (de parqueo de mano) con una eficacia inferior al 18%			X
Total			0	2

Código	Descripción	Grupo	Tipo de defecto	
			A	B
	Corrosión o mal estado en la carrocería	6.1 Revisión exterior		X
	Pérdidas de aceite sin goteo continuo	6.12 Motor		X
Total			0	2
