RESULTADOS DE LA INSPECCIÓN

A. INFORMACIÓN GENERAL

Placa WLL914	País Colombia	Servicio Público	Clase Camioneta	Marca Chevrolet	Línea N300
Modelo 2015	No. de licencia de tránsito 10013680934	Fecha Matrícula 2015-04-24	Color Blanco luna	Combustible Gasolina	VIN o Chasis LZWACAGA1F6011351
No. Motor LAQ*UEB2220847*	Tipo Motor OTTO	Cilindraje 1206	Kilometraje 275559	Número de Sillas 7	Vidrios Polarizados SI () NO (X)
					Blindaje SI () NO (X)

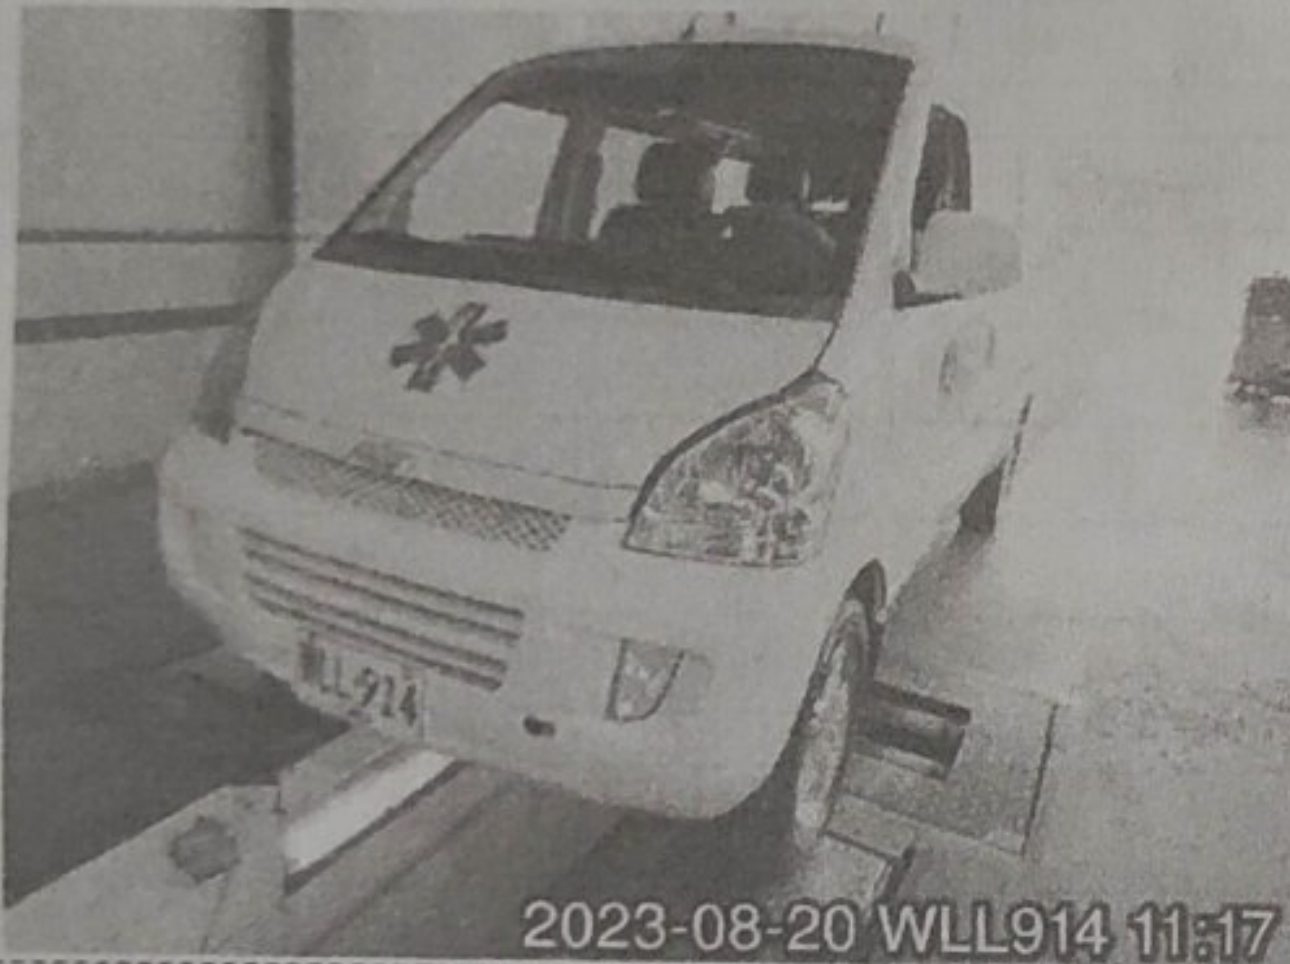
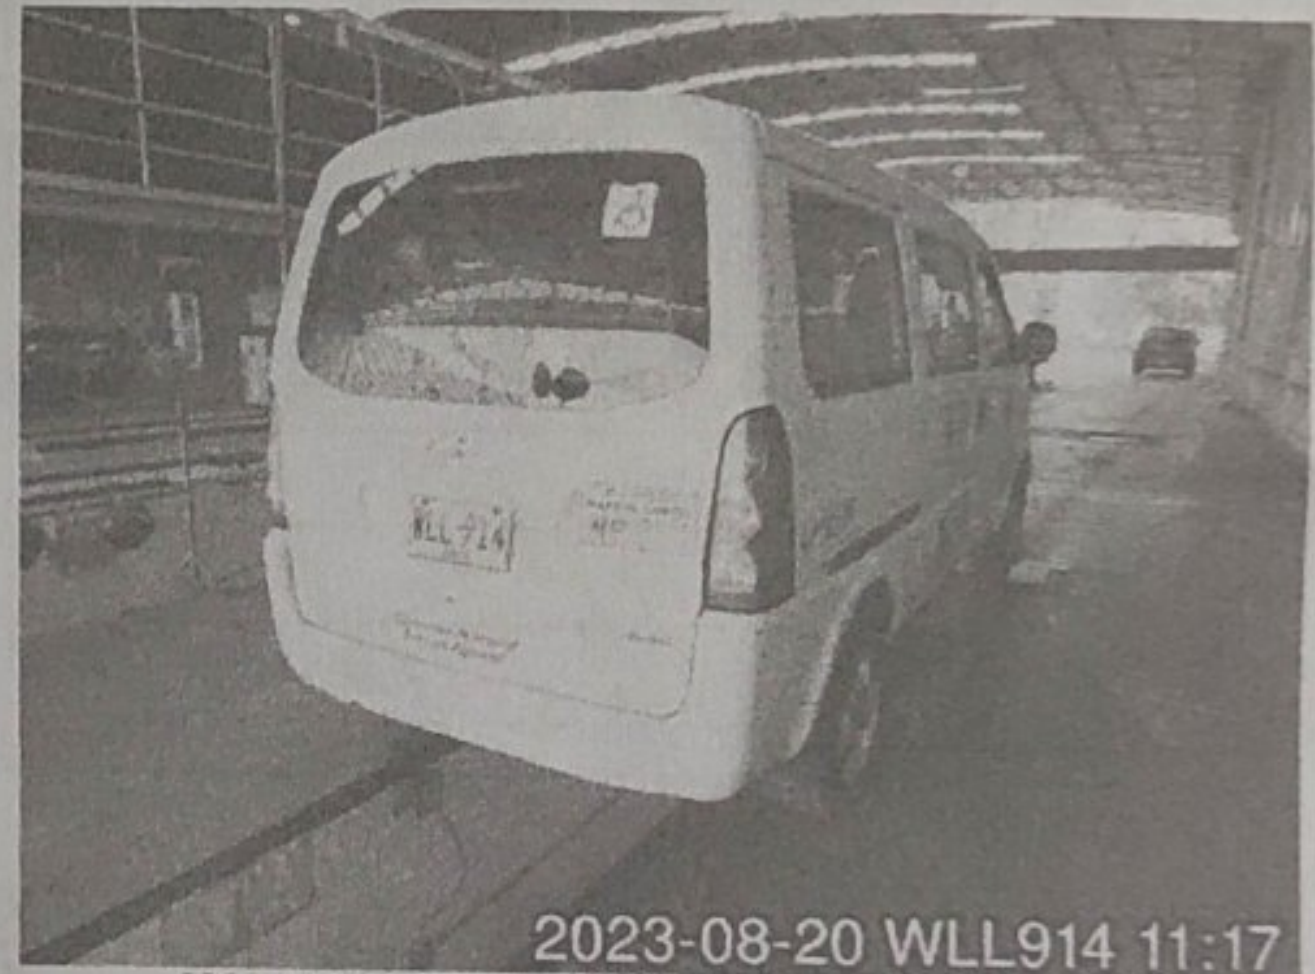
Eje1 derecha 1 3.45mm ; Eje2 derecha 1 2.59mm ; Eje1 izquierda 1 3.42mm ; Eje2 izquierda 1 2.54mm ; Llanta de repuesto 2.02mm ;
