REVISIÓN PREVENTIVA

NUMERO DE CONSECUTIVO DE LA INSPECCION
127353

CDA SUPER CARS S.A.S., NIT: 900236132-2
Av libertador calle 14 No. 19-88, SANTA MARTA (MAGDALENA)
TEL: 4205100 - 3205425834

Placa TLU855	Pais Colombia	Servicio Público	Clase Automóvil	Marca Chevrolet	Línea Cobalt
Modelo 2014	No. de licencia de transito 10025473414	Fecha Matrícula 2013-10-03	Color Blanco galaxia	Combustible Gasolina	VIN o Chasis 9GAJC691XEB005643
No. Motor DPX001943	Tipo Motor OTTO	Cilindraje 1796	Kilometraje 812255	Número de Sillas 5	Vidrios Polarizados SI () NO (X)
Blindaje SI () NO (X)

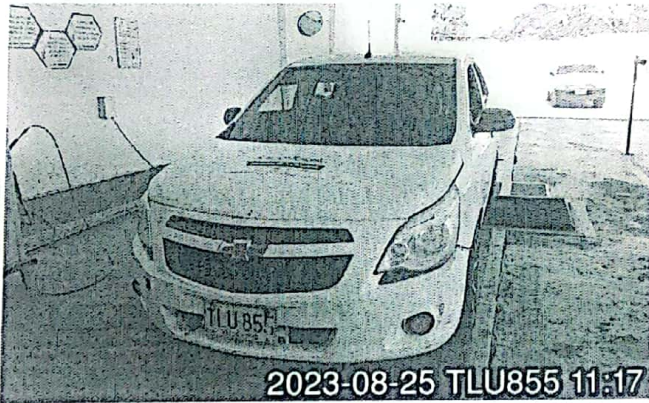
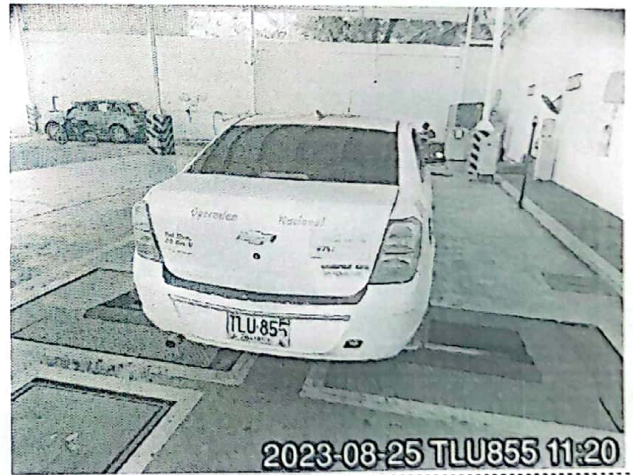
F.COMENTARIOS U OBSERVACIONES ADICIONALES

Código	Descripción	Grupo	Tipo de defecto		
			A	B	
	Pérdidas de aceite sin goteo continuo	6.12 Motor		X	
	Pérdidas de aceite sin goteo continuo en la transmisión o la caja	6.14 Transmisión		X	
			Total	0	2
