RESULTADOS DE LA INSPECCIÓN

Placa WPM002	País Colombia	Servicio Público	Clase Camioneta	Marca Chevrolet	Línea N300
Modelo 2017	No. de licencia de tránsito 10014436159	Fecha Matrícula 2016-09-07	Color Blanco plata	Combustible Gasolina	VIN o Chasis LZWACAGA4H6000640
No. Motor LAQ*UG41620836*	Tipo Motor 4T	Cilindraje 1206	Kilometraje 150940	Número de Sillas 7	Vidrios Polarizados SI () NO (X)
Blindaje SI () NO (X)

B. RESULTADOS DE LA INSPECCIÓN MECANIZADA REALIZADA DE ACUERDO CON LOS MÉTODOS DEFINIDOS EN LA NTC 5375

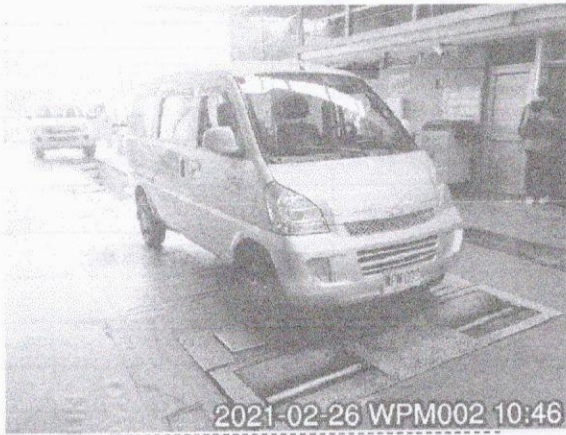
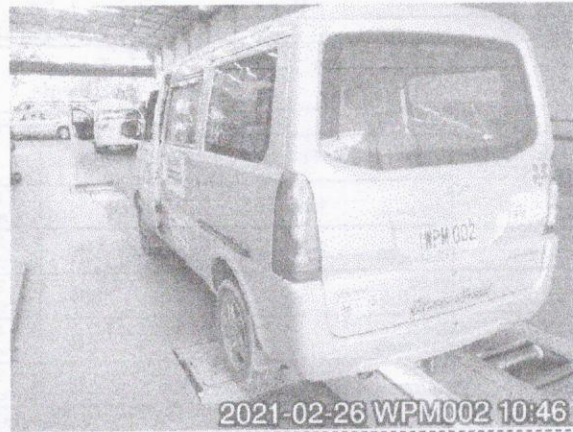
Eje1 derecha 1 5.17mm ; Eje2 derecha 1 7.27mm ; Eje1 izquierda 1 7.67mm ; Eje2 izquierda 1 6.16mm ; Llanta de repuesto 4.54mm ;
