RESULTADOS DE LA INSPECCIÓN

REVICAR LA 46, NIT: 900206601  
CRA 46 #46 36, BARRANQUILLA (ATLANTICO)  
TEL: 3721384

3. DATOS DEL VEHICULO							
Placa	País	Servicio	Clase	Marca	Línea		
SZM492	Colombia	Público	Camioneta	Renault	Duster expression 2,0		
Modelo	No. de licencia de tránsito	Fecha Matrícula	Color	Combustible	VIN o Chasis		
2015	10016255120	2015-06-01	Blanco artica	Gasolina	9FBHSRAA5FM311139		
No. Motor	Tipo Motor	Cilindraje	Kilometraje	Número de Sillas	Vidrios Polarizados	Blindaje	
A690Q230038	4T	1598	104147	4	SI (X) NO ( )	SI ( ) NO (X)

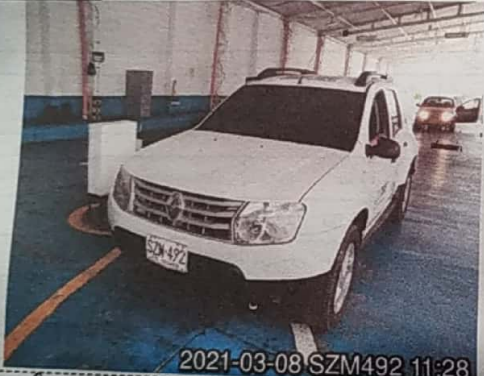
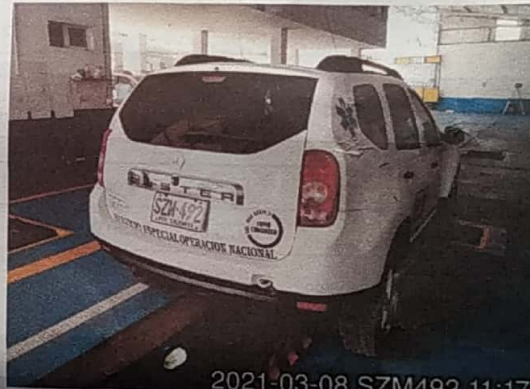
Código	Descripción	Grupo	Tipo de defecto	
			A	B
	Pérdidas de aceite sin goteo continuo	Motor		X
	Roturas, perforaciones o salidas adicionales al diseño del vehículo o diferente a las del equipo original, desacople o inexistencia del sistema de escape. <b>NOTA</b> Algunos diseños de sistemas de escape en vehículos, tienen un pequeño orificio, el cual no debe considerarse defecto	Emissiones contaminantes	X	
Total			1	1

: Presilenciador roto
