**C. DEFECTOS ENCONTRADOS EN LA INSPECCIÓN MECANIZADA DE ACUERDO CON LOS CRITERIOS DEFINIDOS EN LA NTC 5375**

**D. DEFECTOS ENCONTRADOS EN LA INSPECCIÓN VISUAL DE ACUERDO CON LOS METODOS Y CRITERIOS DEFINIDOS EN LA NTC 5375**

**NUMERO DE CONSECUTIVO DE LA INSPECCION**

29266

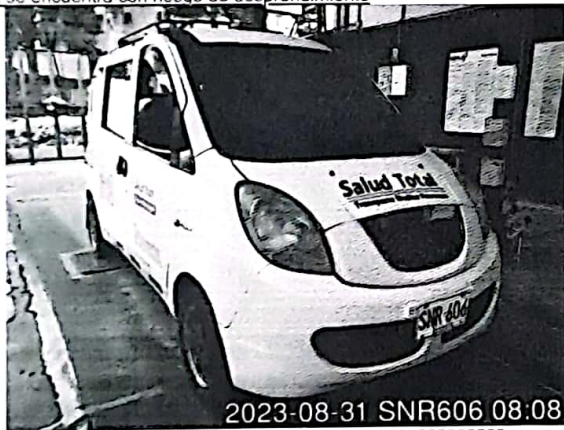
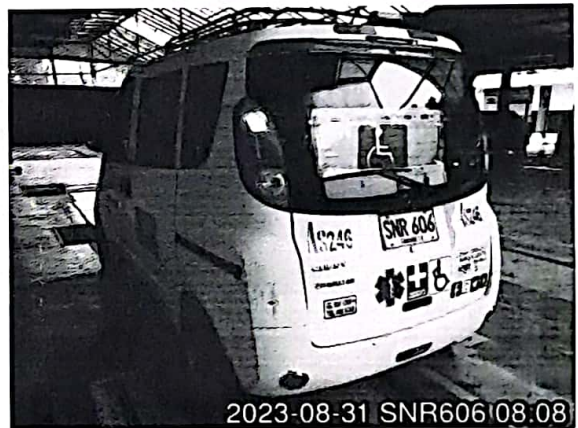
- : Fuga sin goteo continuo en la parte inferior del motor
- : Fuga sin goteo continuo en la caja
- : Batería se encuentra con riesgo de desprendimiento
