RESULTADOS DE LA INSPECCIÓN

CDA SUPERCARS, NIT: 900187562-5  
CII 44 #27-90, BARRANQUILLA (ATLANTICO)  
TEL: 3797777

B. RESULTADOS DE LA INSPECCIÓN MECANIZADA REALIZADA DE ACUERDO CON LOS MÉTODOS DEFINIDOS EN LA NTC 5375

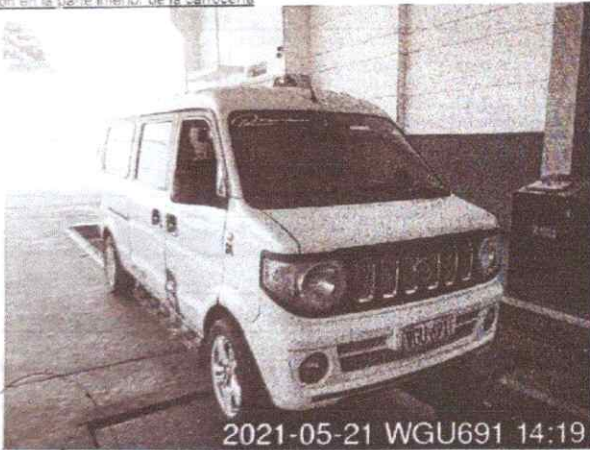
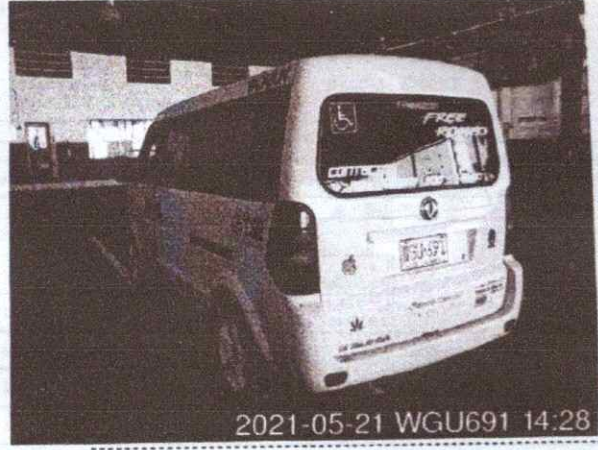
Código	Descripción	Grupo	Tipo de defecto	
			A	B
	Pérdidas de aceite sin goteo continuo	Motor		
	Corrosión o mal estado en la carrocería	Carrocería y chasis		X
Total			0	2

Humedad en motor  
 Corrosión en la parte interior de la carrocería
