RESULTADOS DE LA INSPECCIÓN

CDA SUPERCARS LA TERMINAL, NIT: 900187562-5
 CARRETERA LA CORDIALIDAD SECTOR DOÑA MANUELA CONTINUO AL TERMINAL DE TRANSPORTES, CARTAGENA (BOLIVAR)
 TEL: 6817002

B. RESULTADOS DE LA INSPECCIÓN MECANIZADA REALIZADA DE ACUERDO CON LOS MÉTODOS DEFINIDOS EN LA NTC 5375

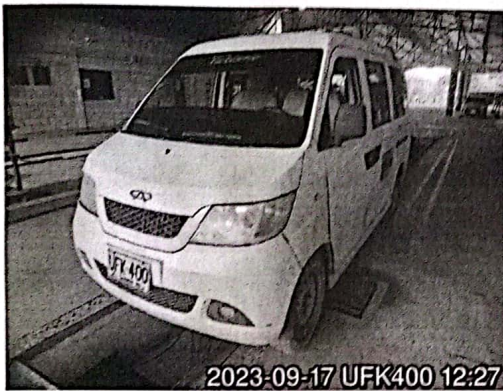
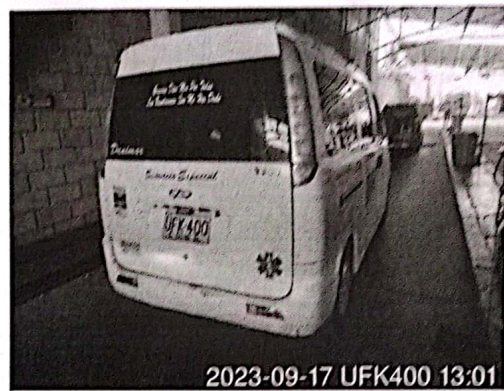
Jean Fernández Díaz [Alineación, peso, suspensión y frenos], Pedro Luis Sanmartín Rincón [Foto delantera], Pedro Luis Sanmartín Rincón [Alineación de luces], Pedro Luis Sanmartín Rincón [Inspección sensorial inferior], Pedro Luis Sanmartín Rincón [Foto trasera], Pedro Luis Sanmartín Rincón [Tercera placa], Pedro Luis Sanmartín Rincón [Inspección sensorial exterior], Pedro Luis Sanmartín Rincón [Profundidad de labrado], Pedro Luis Sanmartín Rincón [Inspección sensorial motor], Pedro Luis Sanmartín Rincón [Inspección sensorial interior].
