RESULTADOS DE LA INSPECCIÓN

DIAGNOSTIYA - 170, NIT: 9001176695
 Cll 175 22 13 Sotano Exito Norte, BOGOTA, D.C. (BOGOTA)
 TEL. 7450298

B. RESULTADOS DE LA INSPECCIÓN MECANIZADA REALIZADA DE ACUERDO CON LOS MÉTODOS DEFINIDOS EN LA NTC 5375

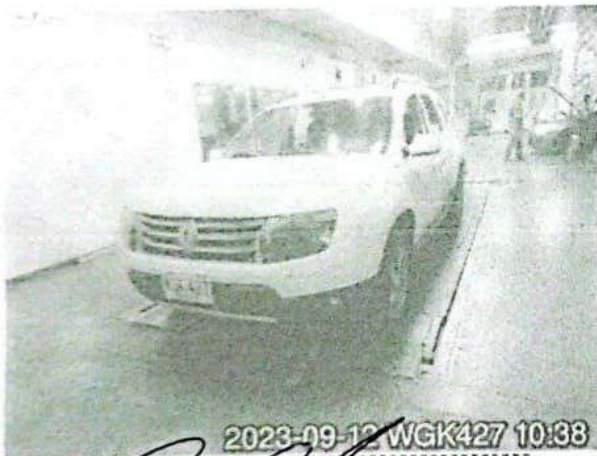
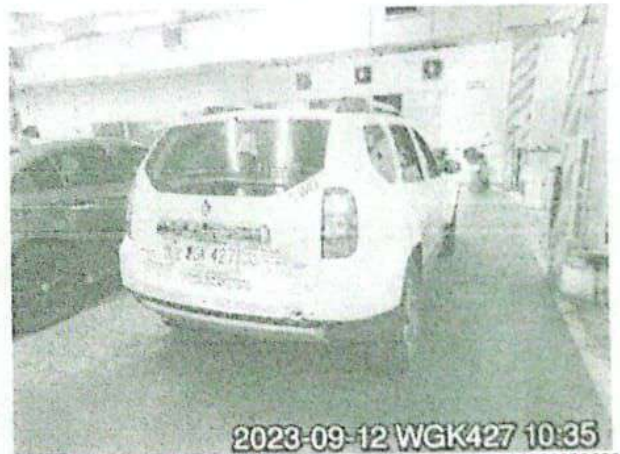
Eje1 derecha 1 3.33mm ; Eje2 derecha 1 4.12mm ; Eje1 izquierda 1 3.23mm ; Eje2 izquierda 1 4.69mm ; Llanta de repuesto 3.22mm ;
