**RESULTADOS DE LA INSPECCIÓN**

**RUEDE SEGURO** CDA RUEDE SEGURO LTDA, NIT: 9001702151  
 CI 13 No 43 02, BOGOTA, D.C. (BOGOTA)  
 TEL: 7450298

3. DATOS DEL VEHICULO					
Placa	País	Servicio	Clase	Marca	Línea
WNU986	Colombia	Público	Automóvil	Chevrolet	N300
Modelo	No. de licencia de tránsito	Fecha Matrícula	Color	Combustible	VIN o Chasis
2016	10012047926	2016-06-24	Blanco luna	Gasolina	LZWACAGA2G6003440
No. Motor	Tipo Motor	Cilindraje	Kilometraje	Número de Sillas	Vidrios Polarizados
LAQUF70720788	4T	1206	185700	7	SI ( ) NO (X)
					Blindaje
					SI ( ) NO (X)

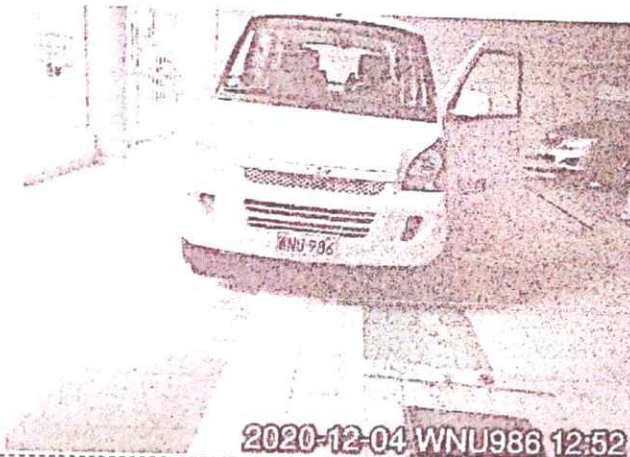
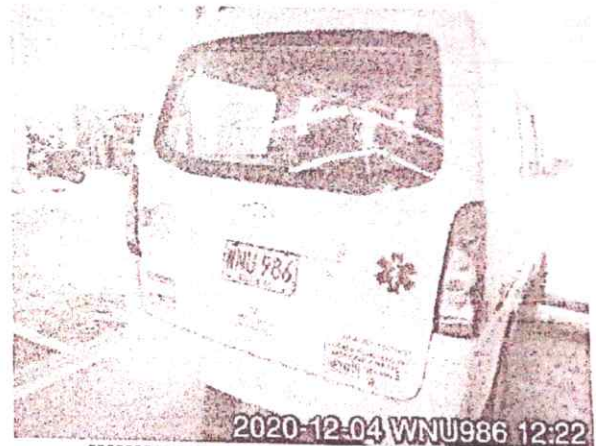
Código	Descripción	Grupo	Tipo de defecto	
			A	B
	Freno de estacionamiento (de parqueo de mano) con una eficacia inferior al 18%	Eficacia		X
Total			0	1
