RESULTADOS DE LA INSPECCIÓN

CDA RUEDE SEGURO LTDA, NIT: 9001702151  
 CI 13 No 43 02, BOGOTA, D.C. (BOGOTA)  
 TEL: 7450298

Placa WNR895	Pais Colombia	Servicio Público	Clase Camioneta	Marca Chery	Linea Tiggo 5
Modelo 2016	No. de licencia de transito 10010923789	Fecha Matrícula 2016-06-01	Color Blanco luna	Combustible Gasolina	VIN o Chasis LVTDB14B9GC000339
No. Motor SQR484FTAFC04324	Tipo Motor OTTO	Cilindraje 1971	Kilometraje 234814	Número de Sillas 5	Vidrios Polarizados SI ( ) NO (X)
				Blindaje SI ( ) NO (X)

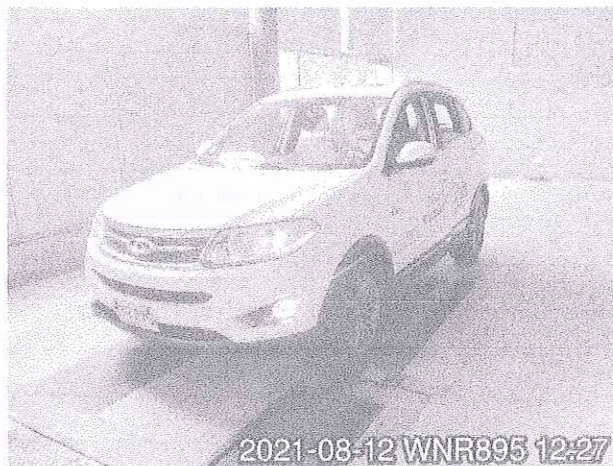
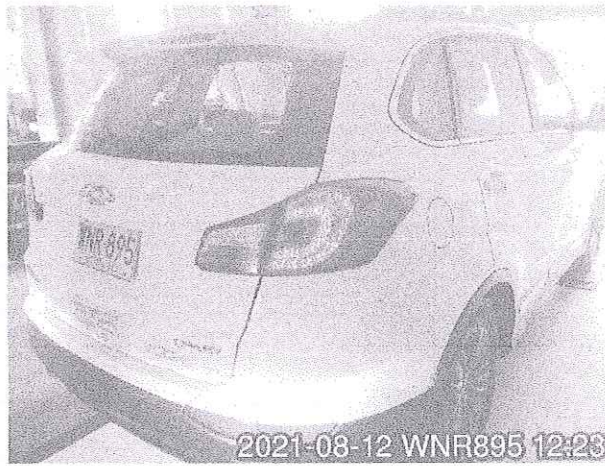
Eje1 derecha 1 3.76mm ; Eje2 derecha 1 3.76mm ; Eje1 izquierda 1 4.78mm ; Eje2 izquierda 1 4.87mm ; Llanta de repuesto 4.78mm ;
