RESULTADOS DE LA INSPECCIÓN

CDA SUPERCARSA LA TERMINAL, NIT: 900187562-5
 CARRETERA LA CORDIALIDAD SECTOR DOÑA MANUELA CONTINUO AL TERMINAL DE TRANSPORTES, CARTAGENA (BOLIVAR)
 TEL: 6817002

B. RESULTADOS DE LA INSPECCIÓN MECANIZADA REALIZADA DE ACUERDO CON LOS MÉTODOS DEFINIDOS EN LA NTC 5375

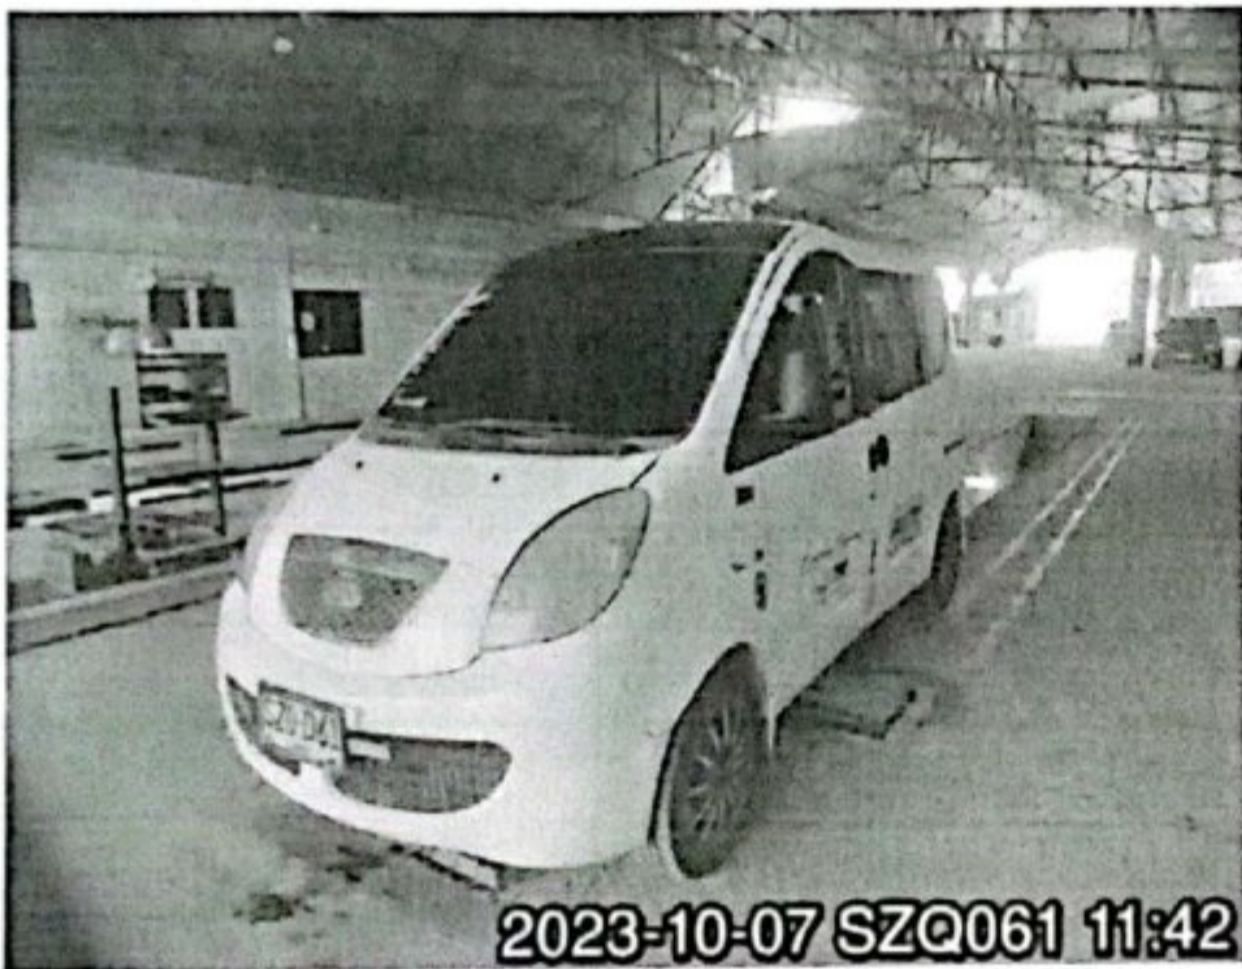
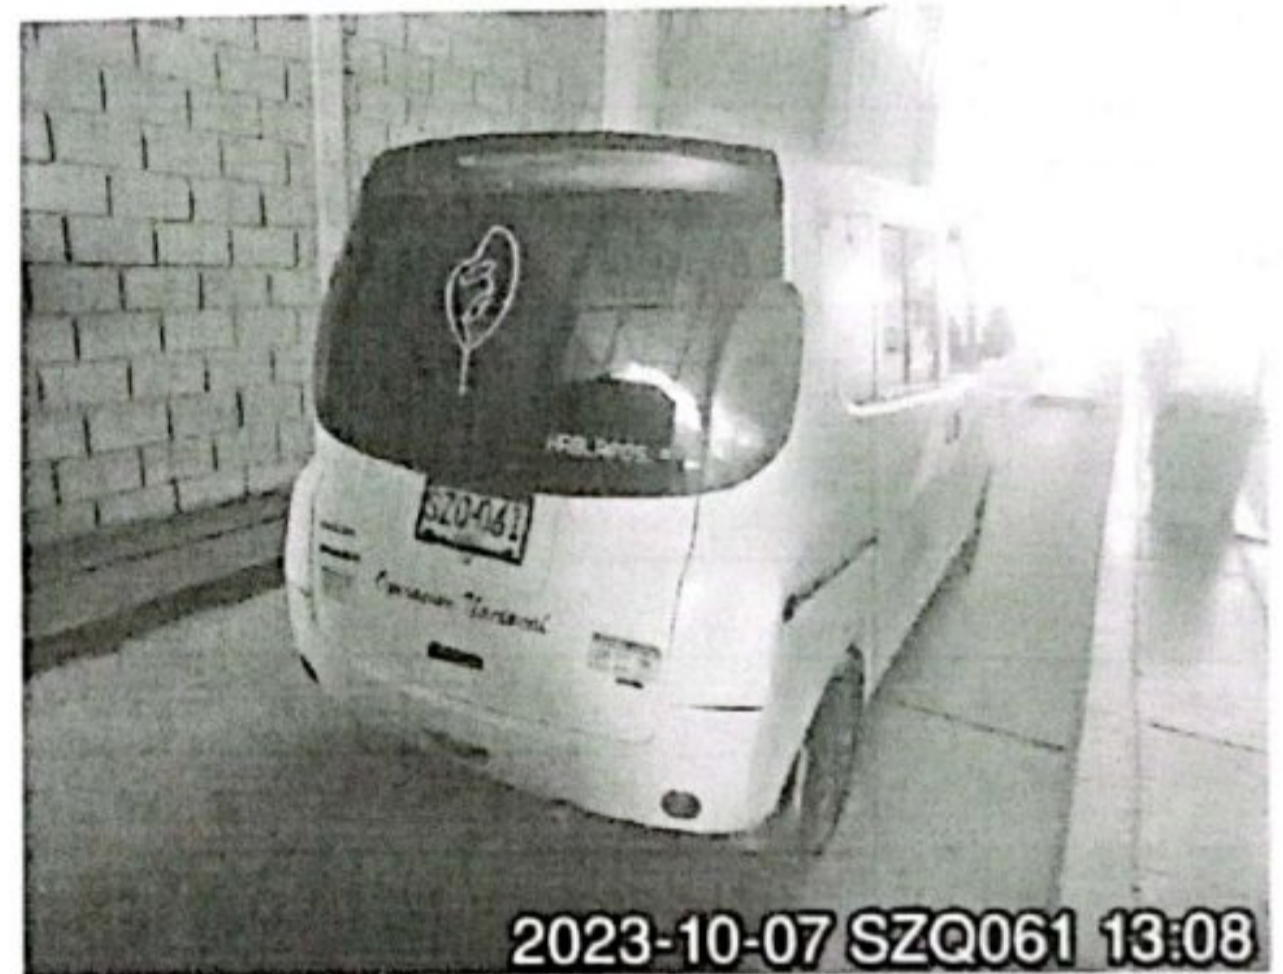
Código	Descripción	Grupo	Tipo de defecto	
			A	B
	Pérdidas de aceite sin goteo continuo	6.12 Motor		X
	Corrosión o mal estado en la carrocería	6.1 Revisión exterior		X
Total			0	2
