CENTRO DE DIAGNOSTICO AUTOMOTOR LA ESTACION  
 NIT: 9011159100  
 CRA 14 # 33-70 BARRIO MIRAFLORES  
 Tel -3125848080  
 GIRARDOT - Cundinamarca  
 cdaestacion@gmail.com

Placa  
WNZ200

Marca  
RENAULT

Línea  
DUSTER EXPRESSION

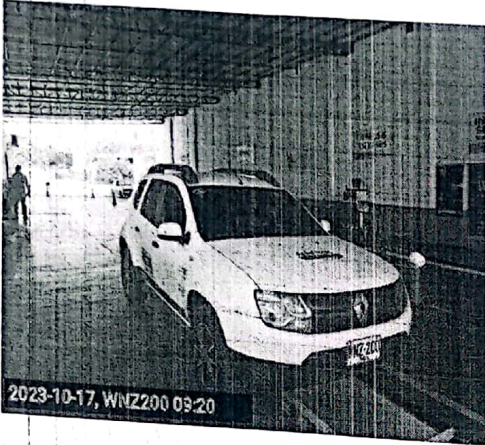
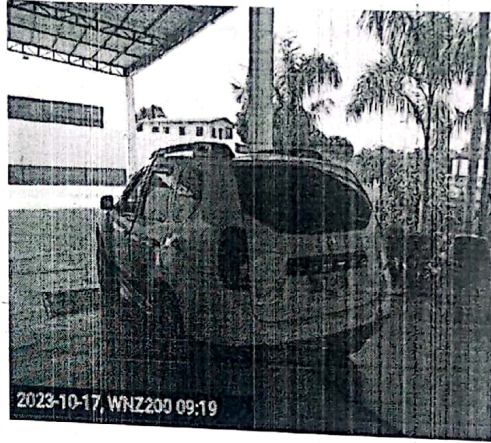
**G. REGISTRO FOTOGRÁFICO DE LA REVISIÓN PREVENTIVA**

1.1.12.38.1: Humedad en el carter

Código	Descripción	Grupo	Tipo de defecto	
			A	B
1.1.12.38.1	Pérdidas de aceite sin goteo continuo.	MOTOR, TRANSMISIÓN Y COMBUSTIBLE		X
TOTAL				1
