RESULTADOS DE LA INSPECCIÓN

CDA SUPERCARS, NIT: 900187562-5
 CI 44 #27-90, BARRANQUILLA (ATLANTICO)
 TEL: 3797777

B. RESULTADOS DE LA INSPECCIÓN MECANIZADA REALIZADA DE ACUERDO CON LOS MÉTODOS DEFINIDOS EN LA NTC 5375

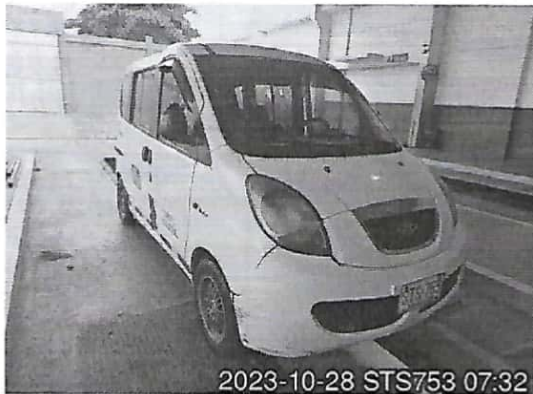
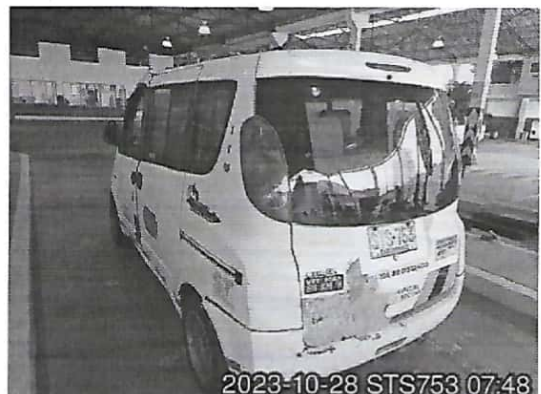
Código	Descripción	Grupo	Tipo de defecto	
			A	B
	Corrosión o mal estado en la carrocería	6.1 Revisión exterior		X
Total			0	1
