RESULTADOS DE LA INSPECCIÓN

CDA SUPERCARS LA CORDIALIDAD, NT. 900187562-5  
 CARRERA 6 N 94-77, BARRANQUILLA (ATLANTICO)  
 TEL: 3240728

B. RESULTADOS DE LA INSPECCIÓN MECANIZADA REALIZADA DE ACUERDO CON LOS MÉTODOS DEFINIDOS EN LA NTC 5375

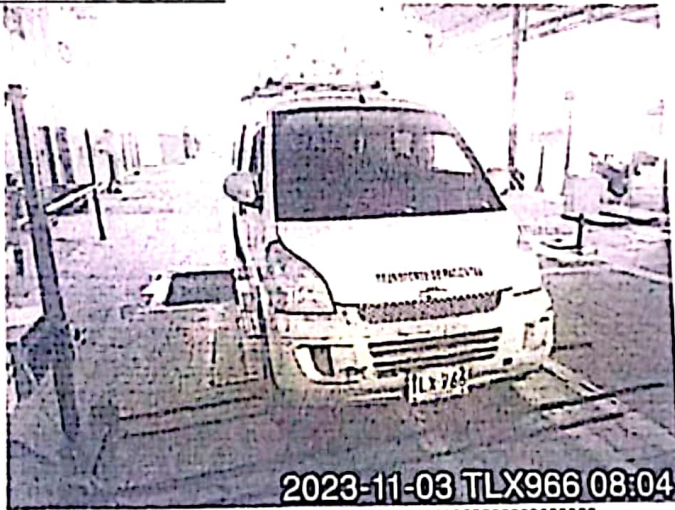
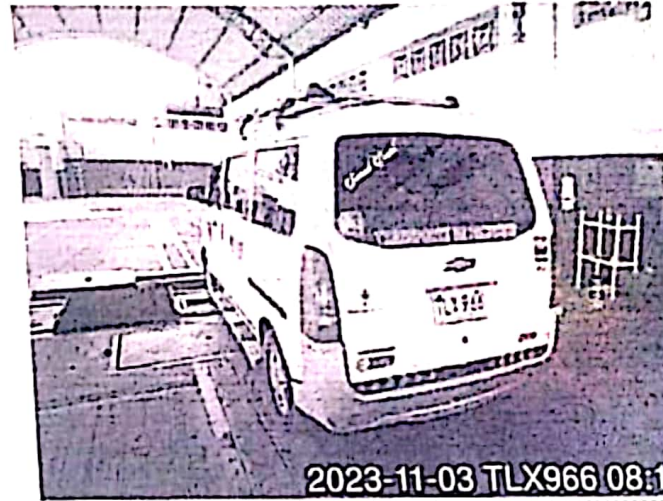
Código	Descripción	Grupo	Tipo de defecto	
			A	B
	Pérdidas de aceite sin goteo continuo en la transmisión o la caja			1
	Corrosión o mal estado en la carrocería	6.1 Revisión exterior		1
Total:			0	2

Corrosión alrededor de la carrocería
