RESULTADOS DE LA INSPECCIÓN

CDA SUPERCARS, NIT: 900187562-5
 Cll 44 #27-90, BARRANQUILLA (ATLANTICO)
 TEL: 3797777

B. RESULTADOS DE LA INSPECCIÓN MECANIZADA REALIZADA DE ACUERDO CON LOS MÉTODOS DEFINIDOS EN LA NTC 5375

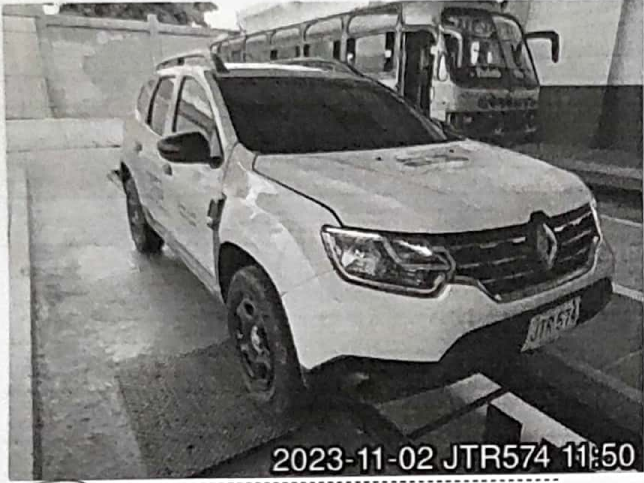
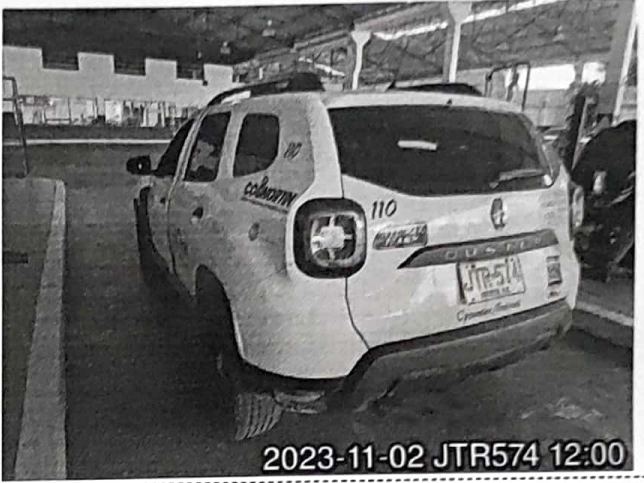
Andres Chavez Guzman [Alineación de luces], Andres Chavez Guzman [Inspección sensorial exterior], Andres Chavez Guzman [Profundidad de labrado], Andres Chavez Guzman [Inspección sensorial inferior], Andres Chavez Guzman [Alineación, peso, suspensión y frenos], Andres Chavez Guzman [Inspección sensorial interior], Andres Chavez Guzman [Tercera placa], Andres Chavez Guzman [Foto trasera], Andres Chavez Guzman [Foto delantera], Andres Chavez Guzman [Inspección sensorial motor],
