A. INFORMACIÓN GENERAL

B. RESULTADOS DE LA INSPECCIÓN MECANIZADA REALIZADA DE ACUERDO CON LOS MÉTODOS DEFINIDOS EN LA NTC 5375

NUMERO DE CONSECUTIVO DE LA INSPECCION
101606

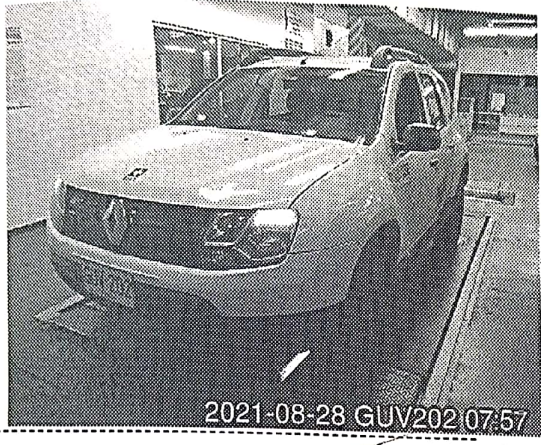
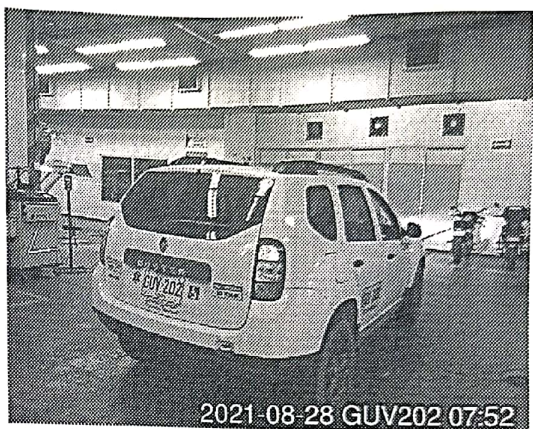
Eje1 derecha 1 3.53mm ; Eje2 derecha 1 3.90mm ; Eje1 Izquierda 1 3.00mm ; Eje2 Izquierda 1 3.73mm ; Llanta de repuesto 4.00mm ;
