3. DATOS DEL VEHICULO

B. RESULTADOS DE LA INSPECCIÓN MECANIZADA REALIZADA DE ACUERDO CON LOS MÉTODOS DEFINIDOS EN LA NTC 5375

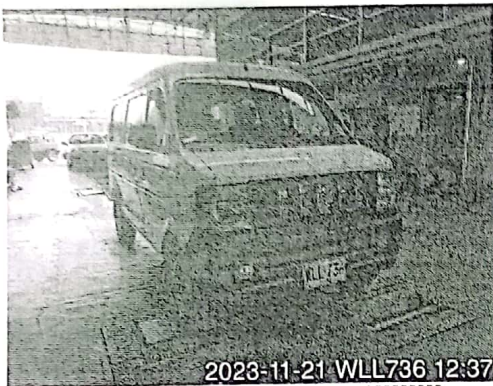
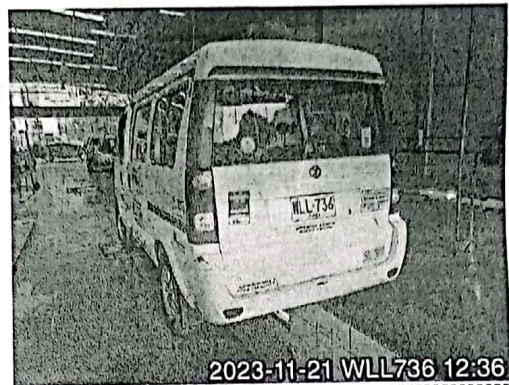
Eje1 derecha 1 4.34mm ; Eje2 derecha 1 4.78mm ; Eje1 izquierda 1 4.52mm ; Eje2 izquierda 1 4.34mm ; Llanta de repuesto 4.33mm ;
