DIAGNOSTIYA - 170, NIT: 9001176695
 Cll 175 22 13 Sotano Exito Norte, BOGOTA, D.C. (BOGOTA)
 TEL: 7450298

Placa GUV202	Pais Colombia	Servicio Público	Clase Camioneta	Marca Renault	Línea Duster
Modelo 2021	No. de licencia de transito 10020623122	Fecha Matricula 2020-06-08	Color Blanco glacial (v)	Combustible Gasolina	VIN o Chasis 9FBHSR595MM423783
No. Motor 2842Q252629	Tipo Motor OTTO	Cilindraje 1599	Kilometraje 231200	Número de Sillas 4	Vidrios Polarizados SI () NO (X)
			Blindaje SI () NO (X)

B. RESULTADOS DE LA INSPECCIÓN MECANIZADA REALIZADA DE ACUERDO CON LOS MÉTODOS DEFINIDOS EN LA NTC 5375

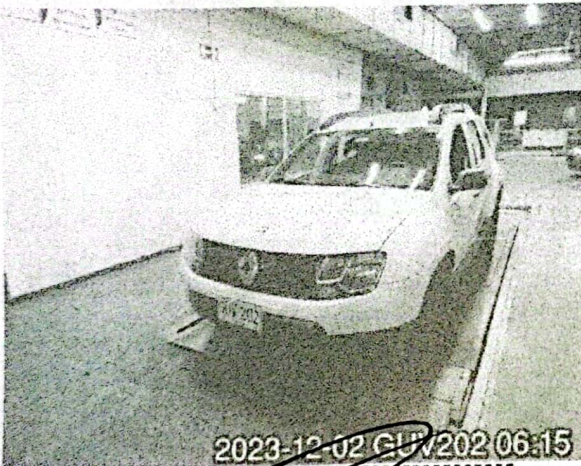
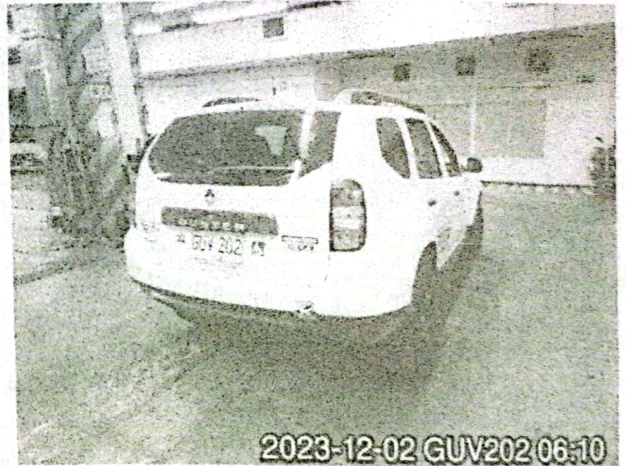
Eje1 derecha 1 4.11mm ; Eje2 derecha 1 3.95mm ; Eje1 izquierda 1 4.03mm ; Eje2 izquierda 1 4.09mm ; Llanta de repuesto 7.00mm ;
