RESULTADOS DE LA INSPECCIÓN

CDA SUPERCARS, NIT: 900187562-5  
 CII 44 #27-90, BARRANQUILLA (ATLANTICO)  
 TEL: 3797777

Placa WEM318	País Colombia	Servicio Público	Clase Camioneta	Marca Renault	Línea Duster
Modelo 2023	No. de licencia de tránsito 10025962415	Fecha Matrícula 2022-04-29	Color Blanco glacial (v)	Combustible Gasolina	VIN o Chasis 9FBHJD202PM256117
No. Motor J759Q119934	Tipo Motor OTTO	Cilindraje 1599	Kilometraje 109470	Número de Sillas 5	Vidrios Polarizados SI ( ) NO ( )
					Blindaje SI ( ) NO (X)

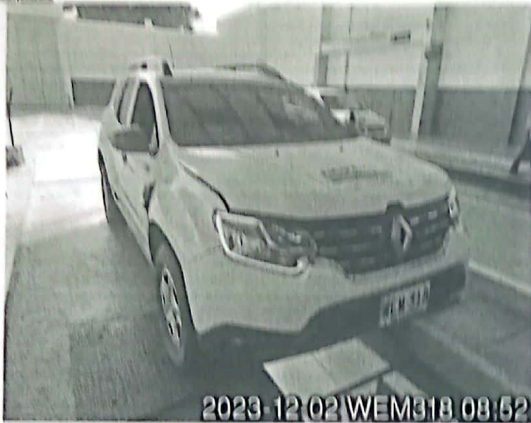
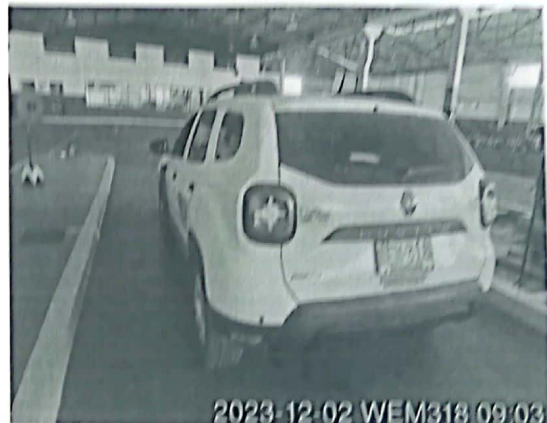
Código	Descripción	Grupo	Tipo de defecto	
			A	B
	Akt estado de parachoques y/o defensas	5.1 Pezón estanca		1
	Corrosión o mal estado en la carrocería	5.1 Pezón estanca		1
Total			0	2

- Defensa rayada
- Capó golpeado
