CDA SUPERCARS, NIT: 900187602-6
 Cll 44 #27-90, BARRANQUILLA (ATLANTICO)
 TEL: 3707777

3. DATOS DEL VEHICULO						
Placa TFX270	País Colombia	Servicio Público	Clase Camioneta	Marca Renault	Línea Duster	
Modelo 2020	No. de licencia de tránsito 10026844706	Fecha Matrícula 2010-10-01	Color Blanco glacial (v)	Combustible Gasolina	VIN o Chasis 9FBHSR5B6LM947684	
No. Motor E412C163333	Tipo Motor OTTO	Cilindraje 1998	Kilometraje 120117	Número de Sillas 3	Vidrios Polarizados SI () NO (X)	Blindaje SI () NO (X)

B. RESULTADOS DE LA INSPECCIÓN MECANIZADA REALIZADA DE ACUERDO CON LOS MÉTODOS DEFINIDOS EN LA NTC 5375
 Nota. Todo valor medido, seguido del símbolo *, indica un defecto encontrado

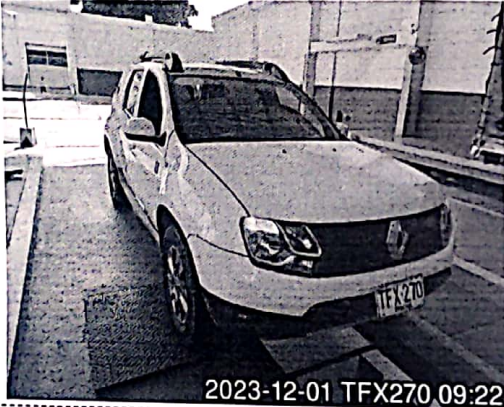
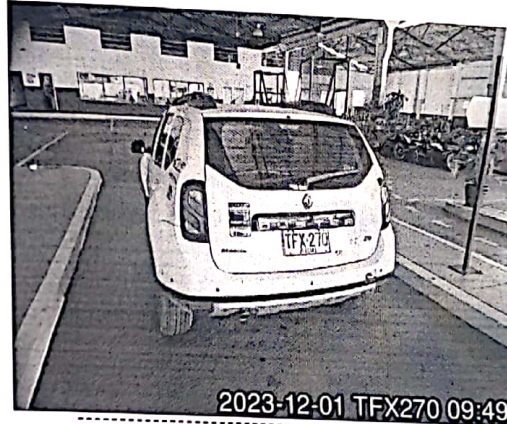
Código	Descripción	Grupo	Tipo de defecto	
			A	B
	Testigos o indicadores encendidos en el tablero de instrumentos que indican falla			X
	Corrosión o mal estado en la carrocería	6.1 Revisión exterior		X
Total			0	2

: Air bag
 : Guarda barro rayado
