C.D.A. GEVILLAR
 NIT: 900593139
 CALLE 47 # 18 - 141
 Tel - 3232960
 BARRANQUILLA - Atlántico
 jefetecnicocda@gmail.com

Placa WEV296	Pais COLOMBIA	Servicio Público	Clase CAMIONETA	Marca DFM	Línea EQ6400LF
Modelo 2014	Número de licencia de tránsito 10014030747	Fecha de matrícula 2014-01-15	Color BLANCO	Combustible / Propulsión Gasolina	VIN o Chasis LGKG42G97E9401172
No de motor EQ474H13091238	Tipo motor OTTO	Cilindraje(cm³)(si aplica) 1310	Kilometraje 74811	Número de pasajeros (sin incluir conductor) 8	Blindaje SI() NO(X)
Potencia (si aplica) 82	Tipo de Carrocería VAN	Fecha vencimiento SOAT 2021-11-01	Conversión GNV SI () NO () N/A (X)	Fecha Vencimiento GNV

B. RESULTADOS DE LA INSPECCIÓN MECANIZADA.

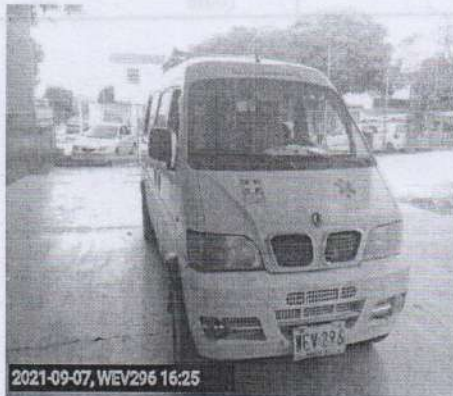
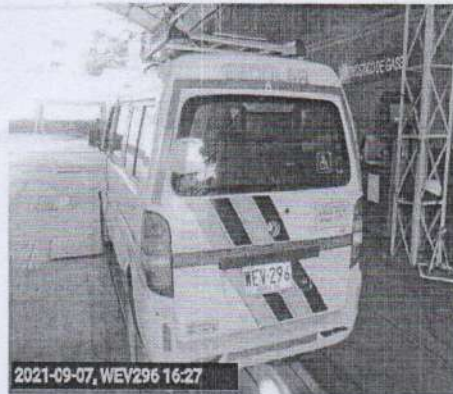
G. REGISTRO FOTOGRÁFICO DE LA REVISIÓN TÉCNICO-MECÁNICA Y DE EMISIONES CONTAMINANTES

Código	Descripción	Grupo	Tipo de defecto	
			A	B
1.1.7.31.2	Desequilibrio de las fuerzas de frenado entre las ruedas de un mismo eje, en cualquiera de sus ejes, entre el 20% y 30%.	FRENOS		X
TOTAL				1

Código	Descripción	Grupo	Tipo de defecto	
			A	B
1.1.10.35.3	Guardapolvos inexistentes o rotos.	DIRECCION		X
TOTAL				1

Valor sonometría: 80,0 dB
1.1.10.35.3: Guardapolvos rotos
