**RESULTADOS DE LA INSPECCIÓN**

COA SUPERCARS LA TERMINAL. NIT: 900187562-5  
 CARRETERA LA CORDIALIDAD SECTOR DOÑA MANUELA CONTINJO AL TERMINAL DE TRANSPORTES, CARTAGENA  
 (BOLIVAR)  
 TEL: 6817002

Placa	Pais	Servicio	Clase	Marca	Línea
KPP652	Colombia	Público	Camioneta	Renault	Duster
Modelo	No. de licencia de tránsito	Fecha Matricula	Color	Combustible	VIN o Chasis
2023	10026591495	2022-07-11	Blanco glacial	Gasolina	9FBHJD200PM298902
No. Motor	Tipo Motor	Cilindraje	Kilometraje	Número de Sillas	Vidrios Polarizados
J759Q132411	OTTO	1593	73388	5	SI ( ) NO (X)
Blindaje SI ( ) NO (X)

146117

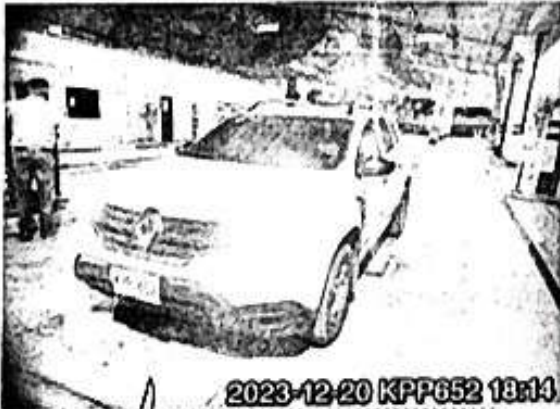
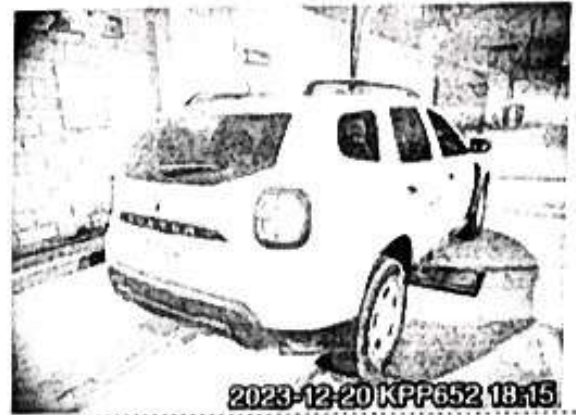
D. DEFECTOS ENCONTRADOS EN LA INSPECCION VISUAL DE ACUERDO CON LOS METODOS Y CRITERIOS DEFINIDOS EN LA NTC 9375			Total	0	0
Código	Descripción	Grupo	Tipo de defecto		
			A	B	
	Corrosión o mal estado en la carrocería	6.1 Itiervisión exterior		X	
Total			0	1
