Placa WMZ185	País Colombia	Servicio Público	Clase Campero	Marca Renault	Línea Duster dynamique 4x4
Modelo 2016	No. de licencia de tránsito 10028533920	Fecha Matrícula 2015-10-06	Color Blanco artica	Combustible Gasolina	VIN o Chasis 9FBHSRAJNGM969258
No. Motor A400C123467	Tipo Motor OTTO	Cilindraje 1998	Kilometraje 320000	Número de Sillas 5	Vidrios Polarizados SI ( ) NO (X)
				Blindaje SI ( ) NO (X)

**B. RESULTADOS DE LA INSPECCIÓN MECANIZADA REALIZADA DE ACUERDO CON LOS MÉTODOS DEFINIDOS EN LA NTC 5375**

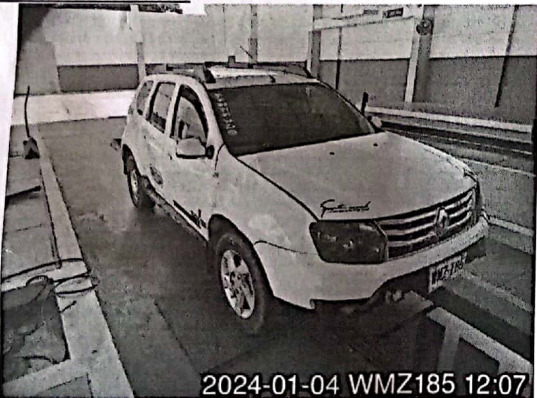
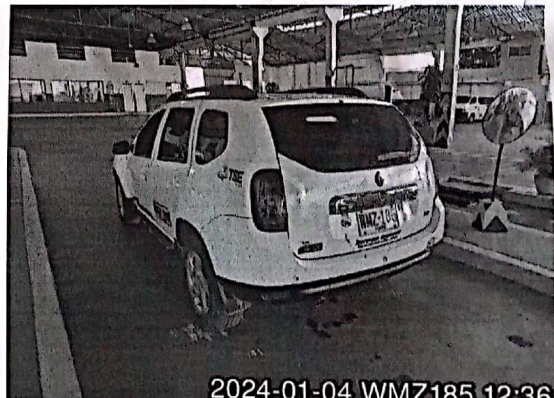
Código	Descripción	Grupo	Tipo de defecto	
			A	B
	Testigos o indicadores encendidos en el tablero de instrumentos que indican falla			X
	Mal estado de parachoques y/o defensas	6.1 Revisión exterior		X
	Guardapolvos inexistentes o rotos			X
	Corrosión o mal estado en la carrocería	6.1 Revisión exterior		X
	Fugas visibles sin goteo continuo en el sistema hidráulico de dirección			X
Total			0	5

- : ABS, Airbag
- : Ambas en mal estado
- : Guardapolvos rotos
- : Carrocería mal estado
- : Humedad dirección lado derecho
