RESULTADOS DE LA INSPECCIÓN

CDA SUPERCARS, NIT: 900187562-5  
 CII 44 #27-90, BARRANQUILLA (ATLANTICO)  
 TEL: 3797777

Placa WGW215	País Colombia	Servicio Público	Clase Camioneta	Marca Chery	Línea Yoya
Modelo 2015	No. de licencia de tránsito 10023282057	Fecha Matrícula 2016-12-15	Color Blanco chery	Combustible Gasolina	VIN o Chasis LVTDB11A1FB011867
No. Motor SRQD4G15BCEF011867	Tipo Motor OTTO	Cilindraje 1497	Kilometraje 113455	Número de Sillas 8	Vidrios Polarizados SI ( ) NO (X)
					Blindaje SI ( ) NO (X)

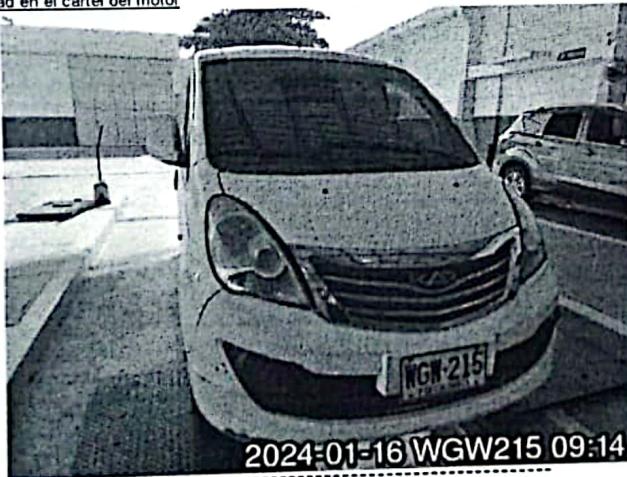
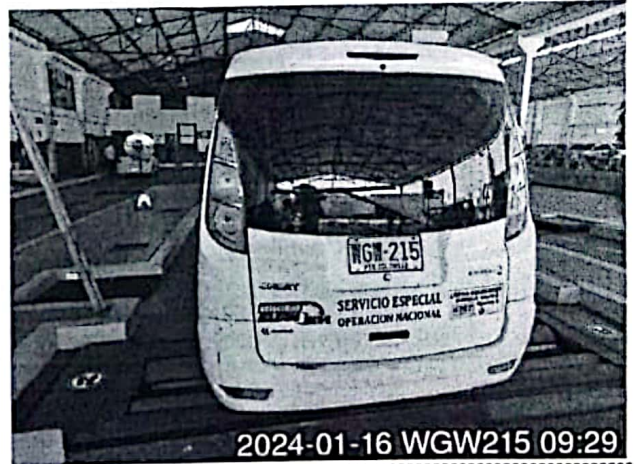
Código	Descripción	Grupo	Tipo de defecto	
			A	B
	Testigos o indicadores encendidos en el tablero de instrumentos que indican falla			X
	Corrosión o mal estado en la carrocería	6.1 Revisión exterior		X
	Pérdidas de aceite sin goteo continuo	6.12 Motor		X
Total			0	3

- : Testigo de motor
- : Humedad en el cartel del motor
