A. INFORMACIÓN GENERAL

3. DATOS DEL VEHICULO					
Placa WLL736	País Colombia	Servicio Público	Clase Carnioneta	Marca Dfsk	Línea Eq6390pf22q 1.3
Modelo 2015	No. de licencia de tránsito 10022168091	Fecha Matricula 2015-04-14	Color Blanco	Combustible Gas - gasolina	VIN o Chasis LGK032K72F9B01859
No. Motor BG13-0314105259	Tipo Motor OTTO	Cilindraje 1310	Kilometraje 453921	Número de Sillas 7	Vidrios Polarizados SI () NO ()
Blindaje SI () NO (X)

B. RESULTADOS DE LA INSPECCIÓN MECANIZADA REALIZADA DE ACUERDO CON LOS MÉTODOS DEFINIDOS EN LA NTC 5375

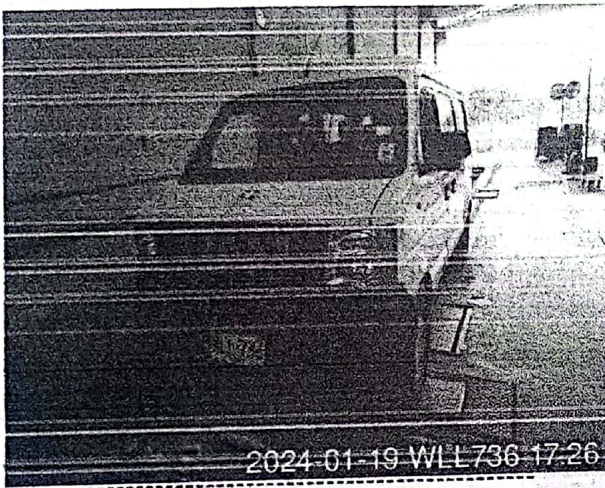
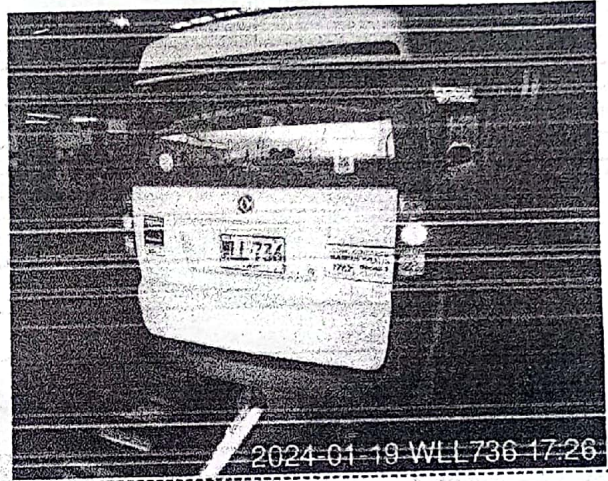
Código	Descripción	Grupo	Tipo de defecto	
			A	B
	Freno de estacionamiento (de parqueo de mano) con una eficacia inferior al 18%			X
Total			0	1
