INFORME DE RESULTADOS DE LA INSPECCIÓN TÉCNICA PREVENTIVA

CDA DEL SINU, NIT: 900122353
 Calle 41 N° 14C-115, MONTERIA (CORDOBA)
 TEL: (4) 7887773

A. INFORMACIÓN GENERAL

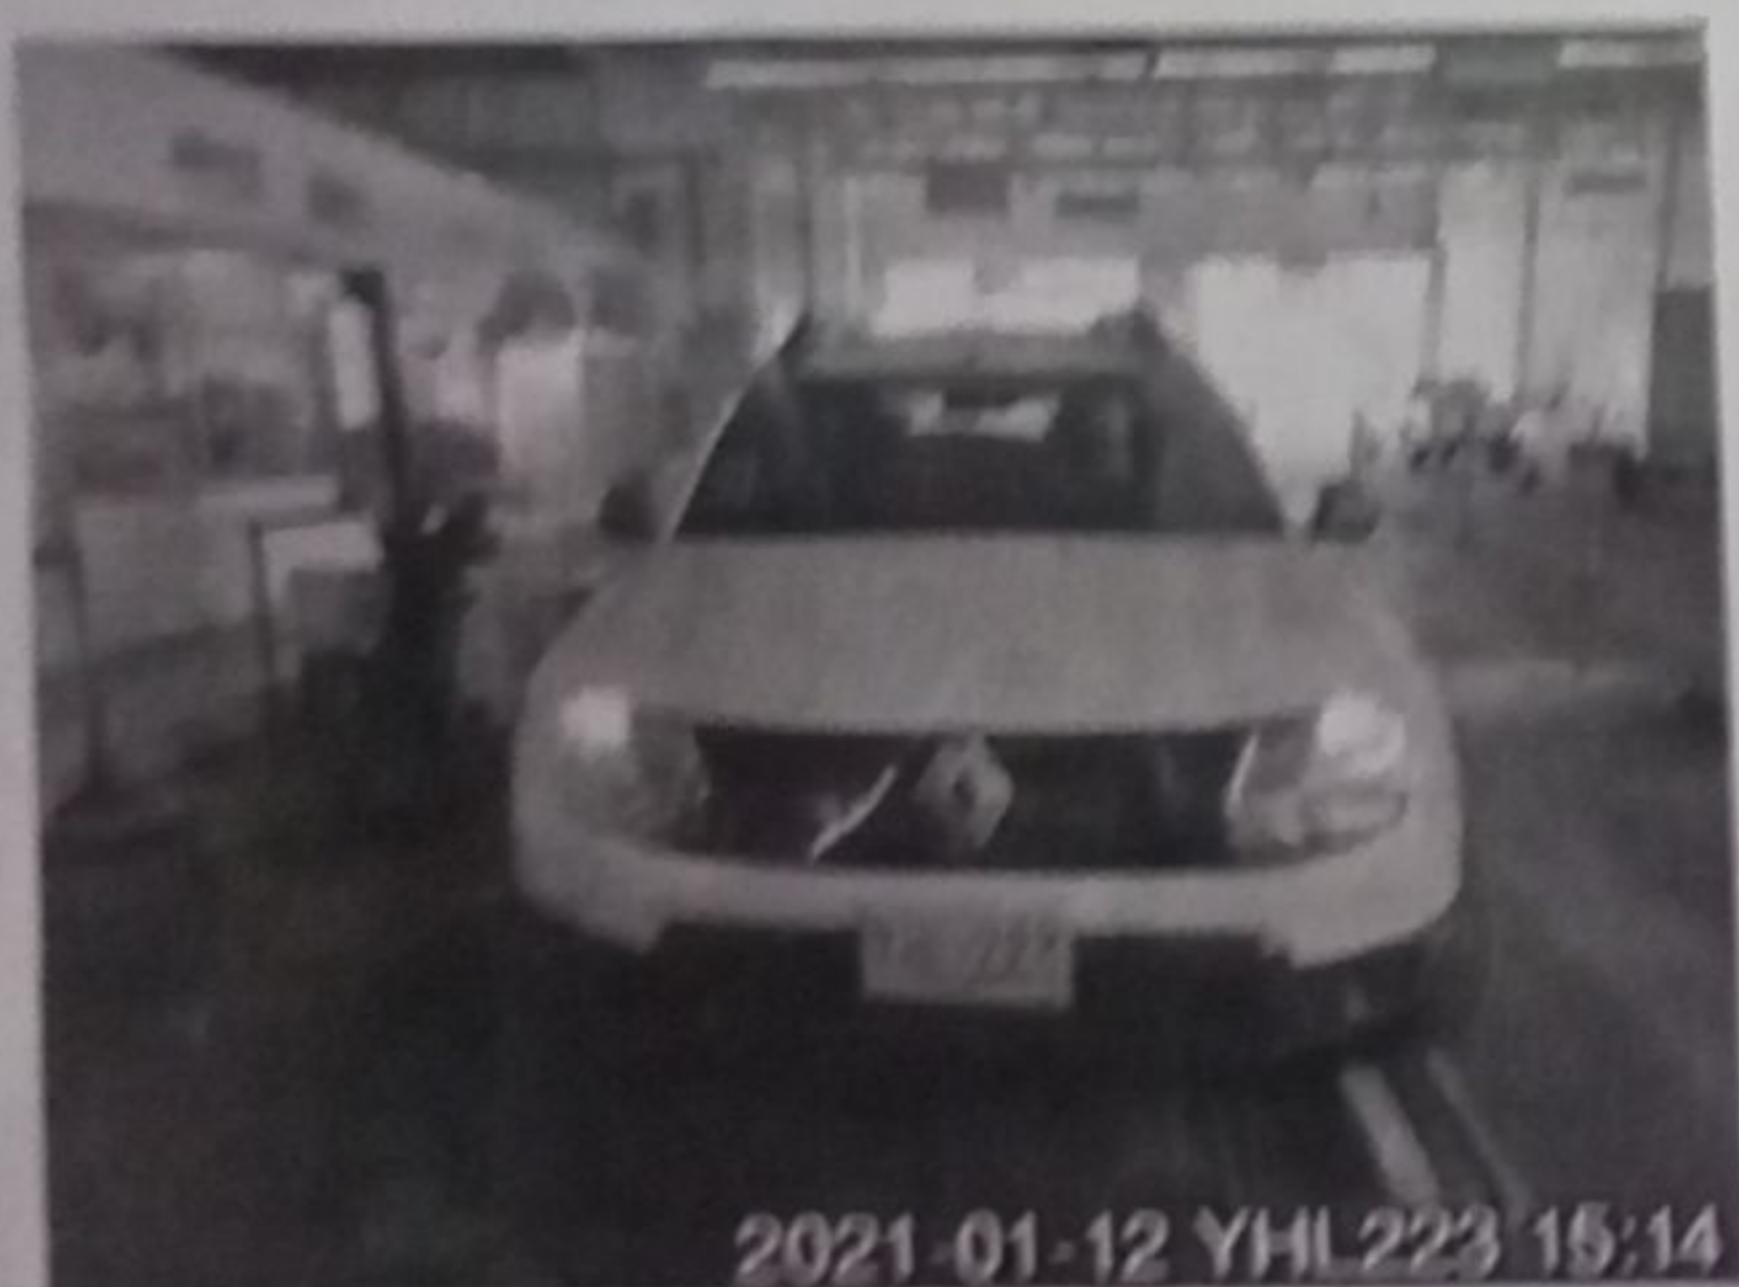
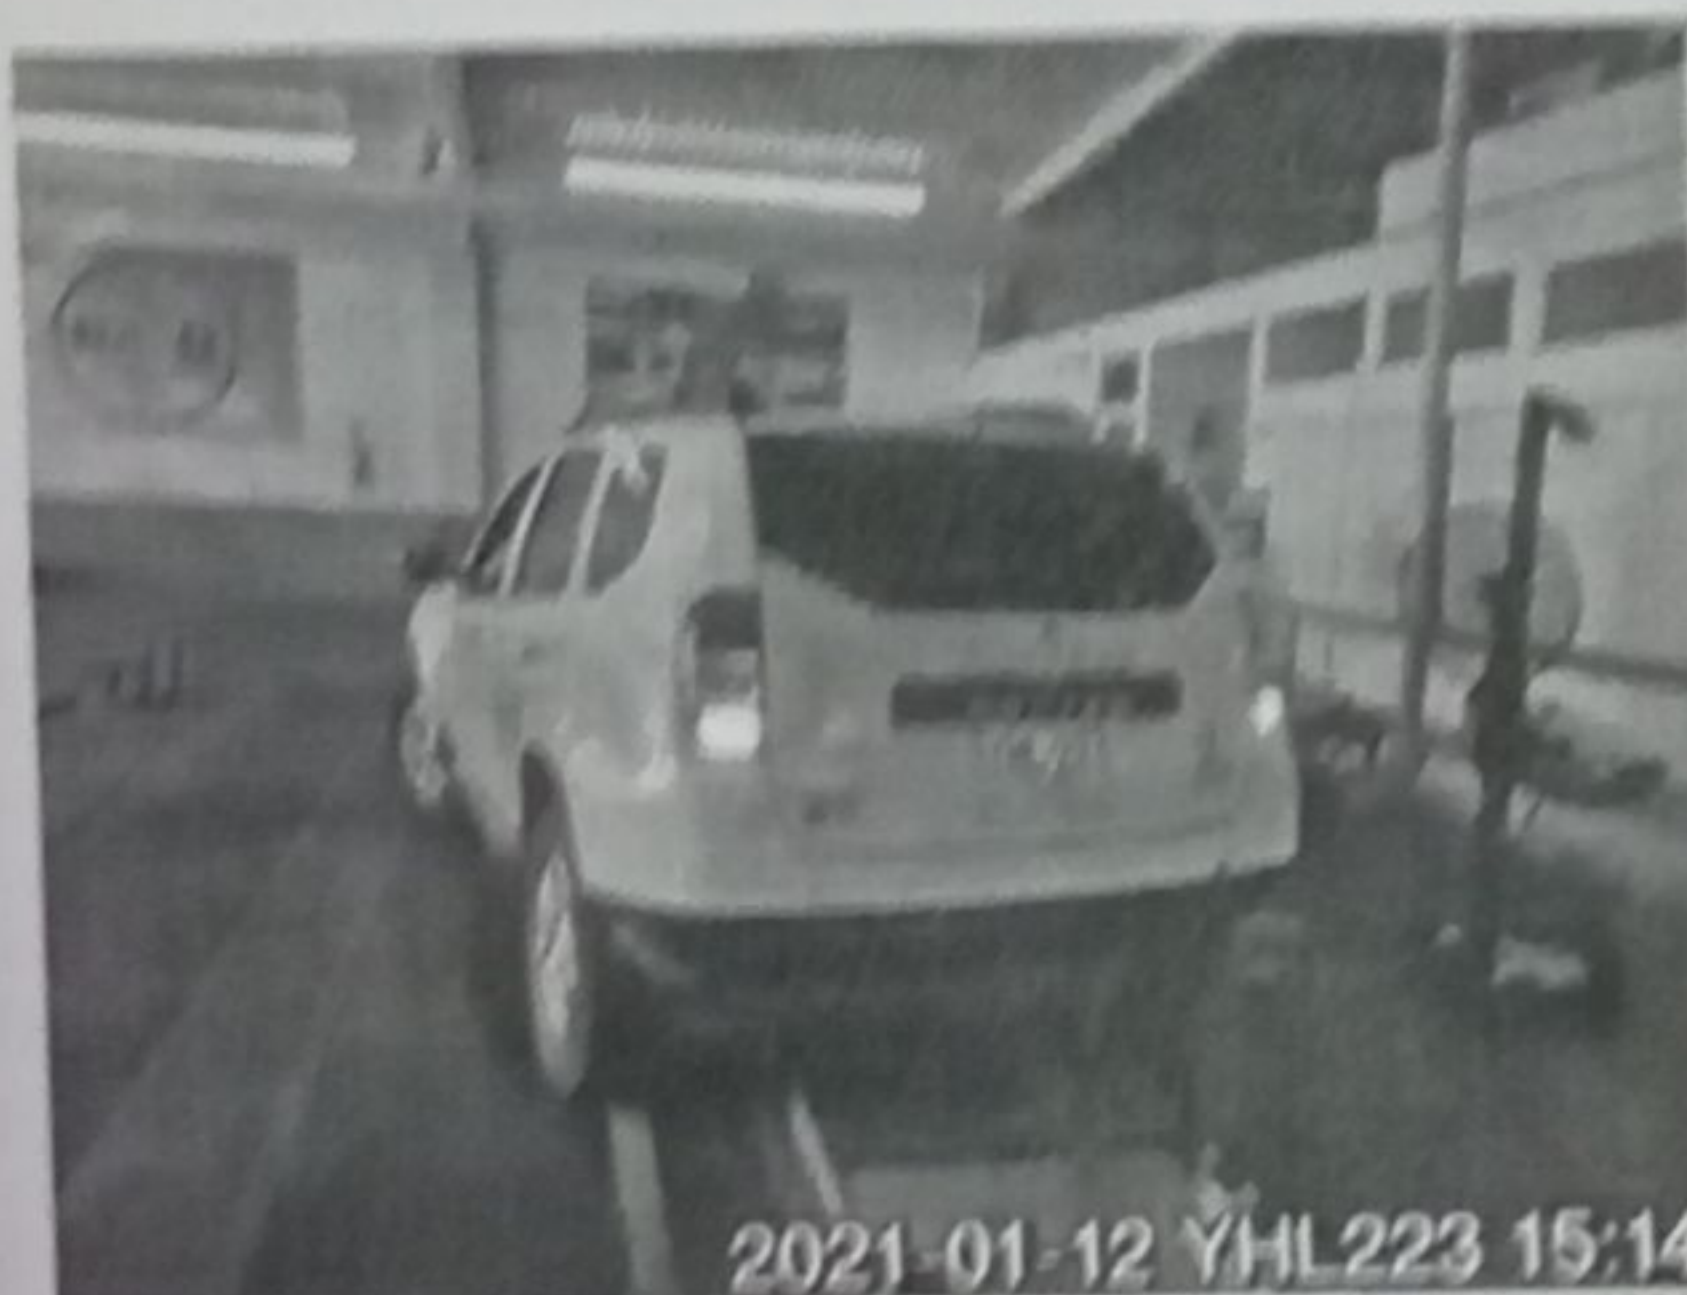
Código	Descripción	Grupo	Tipo de defecto	
			A	B
	Frenos de retardamiento, los frenos de mano con una eficiencia inferior al 15%	Frenos		X
Total			0	1

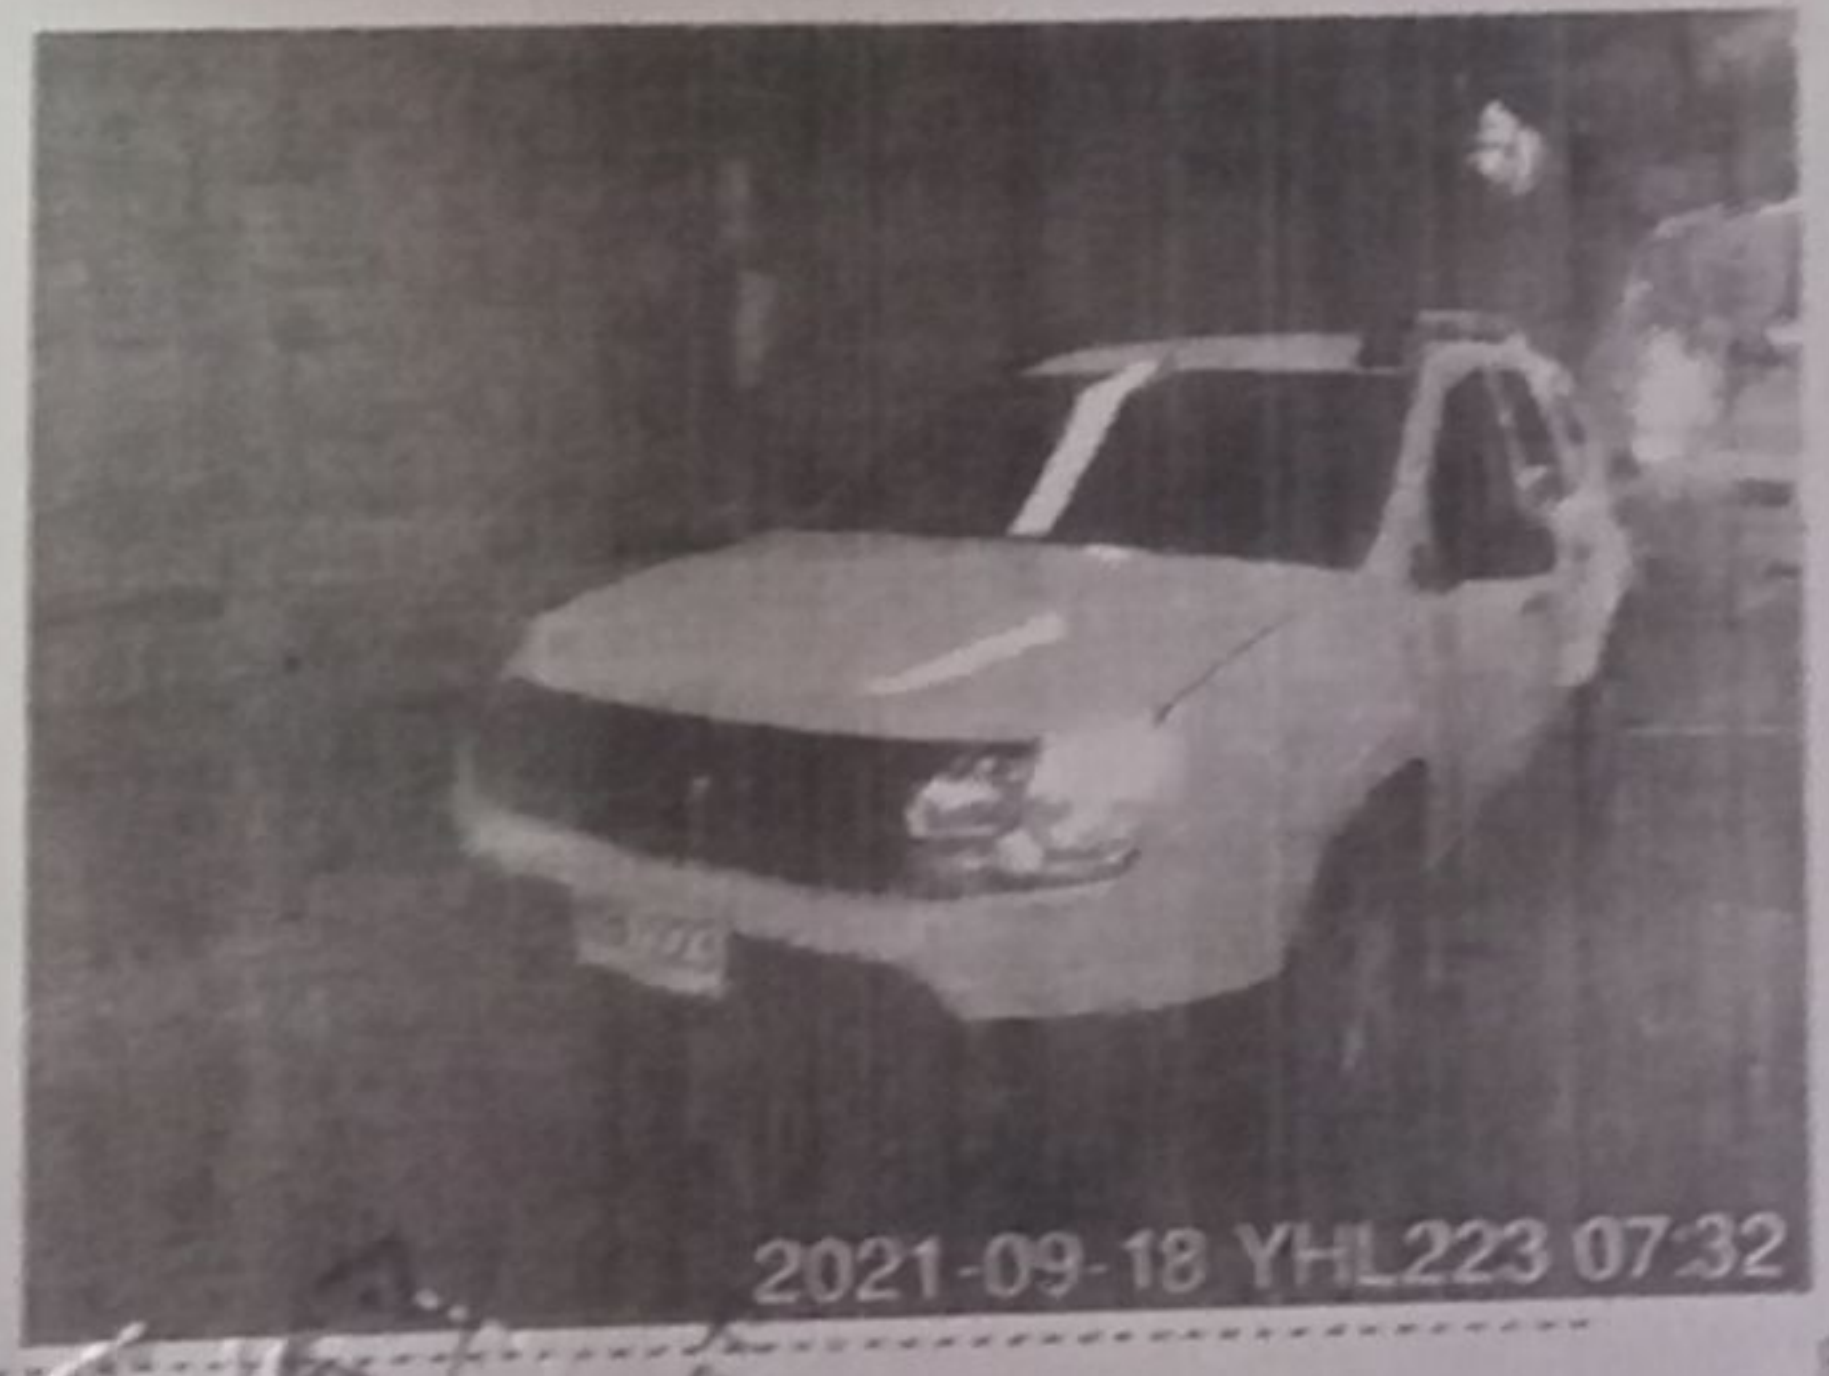
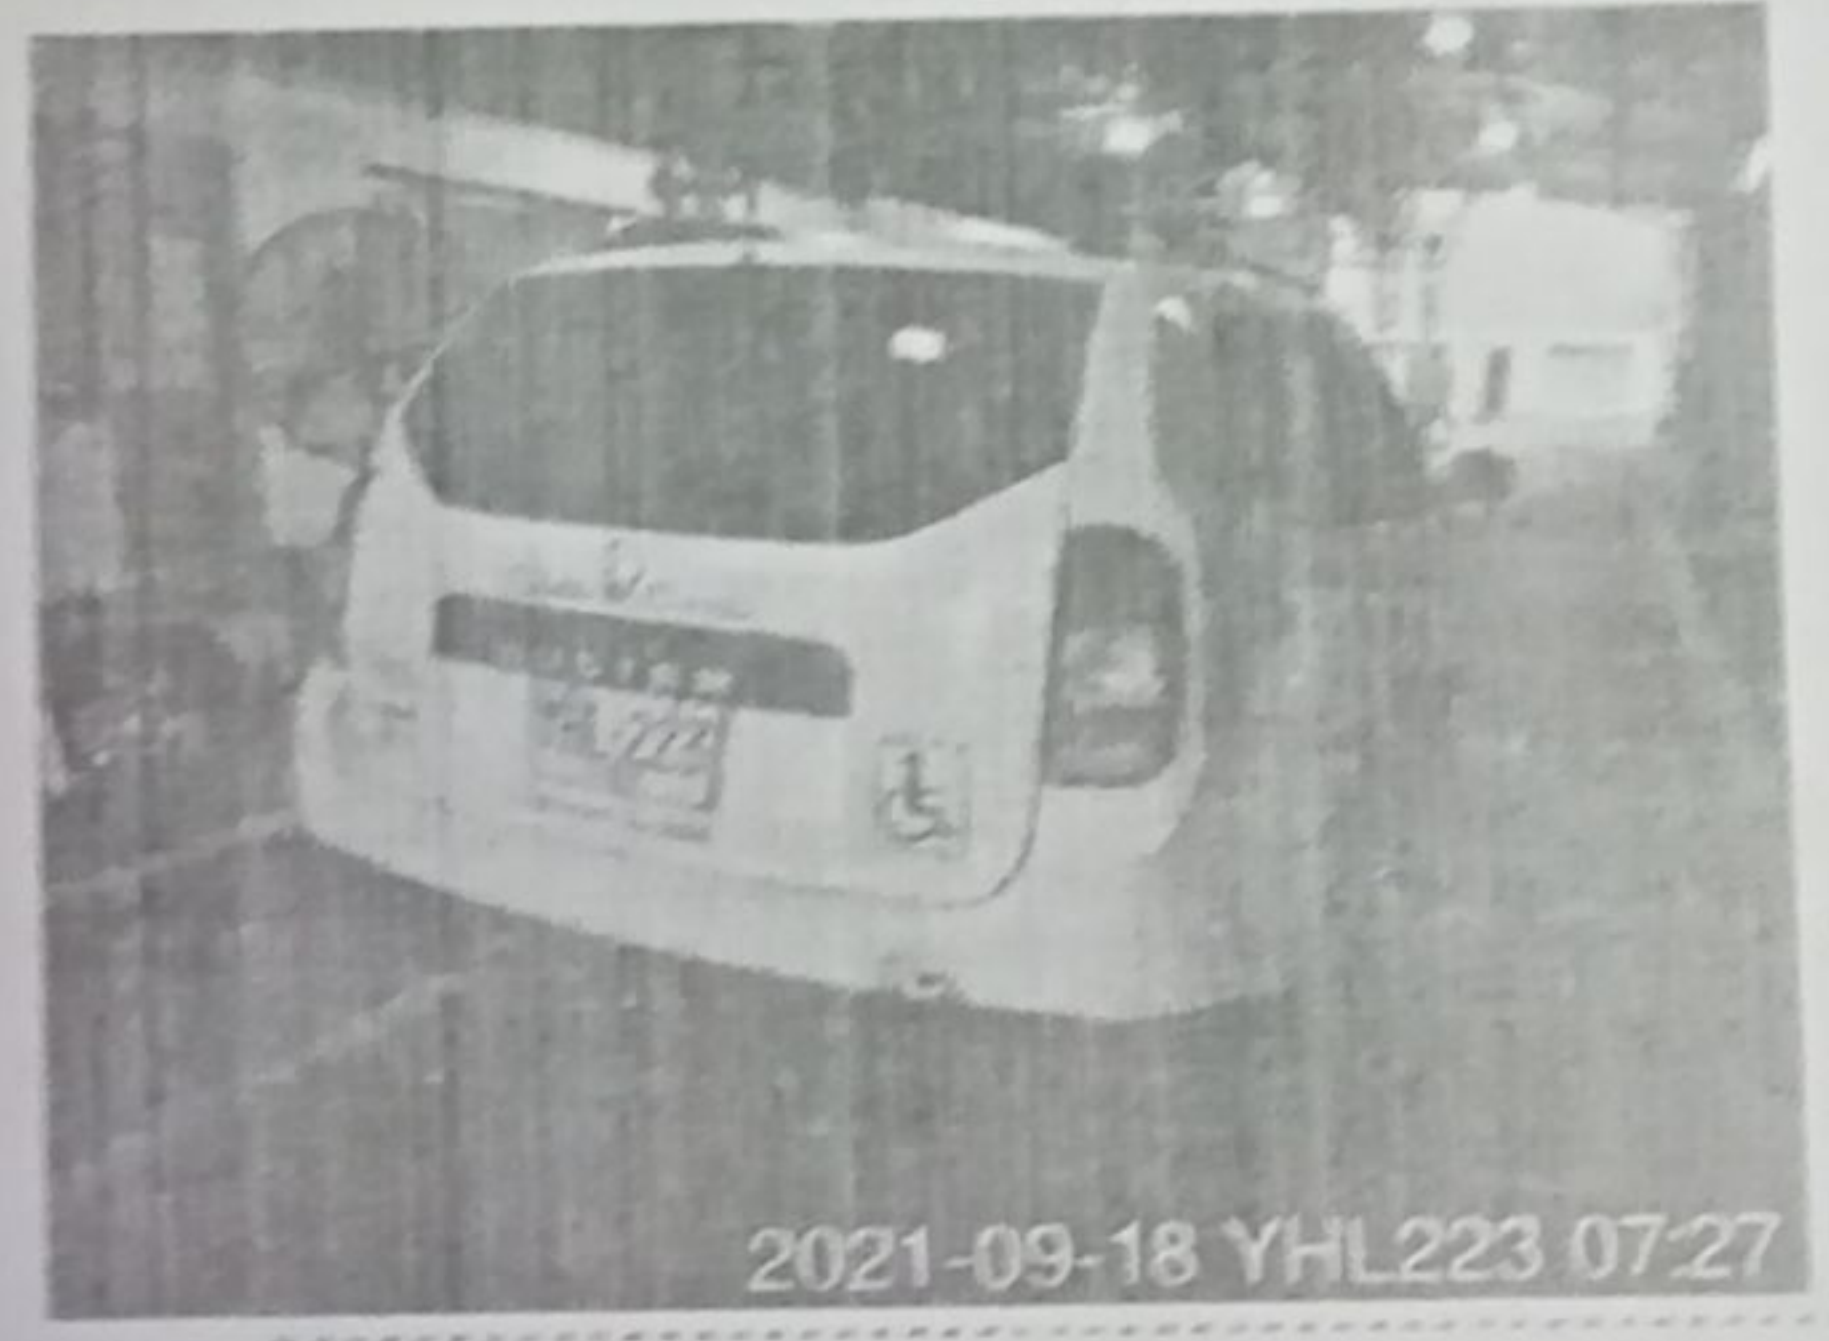
Eficacia total	Mínimo	Unidad	Fuerza	Peso	Unidad	Fuerza	Peso	Unidad	Desequilibrio	Máximo	Unidad
71.40	50	%	Eje 1 izquierdo 2677.00	3759.00	N	Eje 1 Derecho 2892.00	3959.00	N	7.43	30	%
			Eje 2 izquierdo 1852.00	2850.00	N	Eje 2 Derecho 2117.00	2788.00	N	12.50	30	%
Eficacia auxiliar	Mínimo	Unidad	Eje 3 izquierdo		N	Eje 3 Derecho		N			%
14.90*	18	%	Eje 4 izquierdo		N	Eje 4 Derecho		N			%
			Eje 5 izquierdo		N	Eje 5 Derecho		N			%

Codigo	Descripción	Grupo	Tipo de defecto	
			A	B
	Freno de estacionamiento (de parqueo de mano) con una eficacia inferior al 18%	Eficacia		X
Total			0	1
