RESULTADOS DE LA INSPECCIÓN

CDA SUPERCARS, NIT: 900187562-5
 CII 44 #27-90, BARRANQUILLA (ATLANTICO)
 TEL: 3797777

B. RESULTADOS DE LA INSPECCIÓN MECANIZADA REALIZADA DE ACUERDO CON LOS MÉTODOS DEFINIDOS EN LA NTC 5375

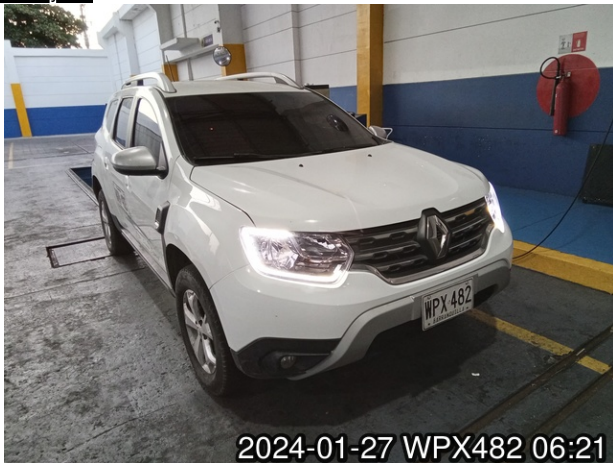
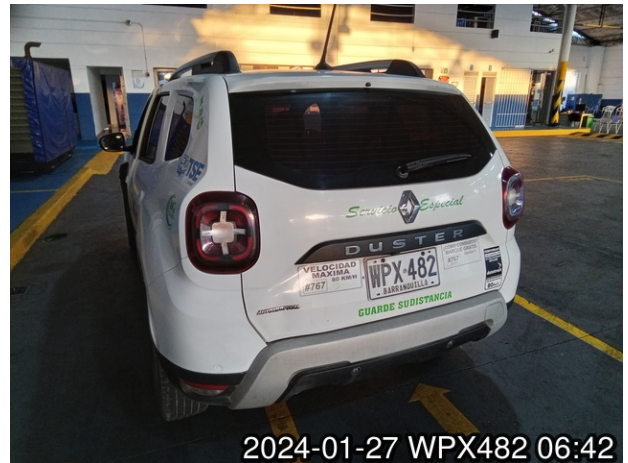
Código	Descripción	Grupo	Tipo de defecto	
			A	B
	Testigos o indicadores encendidos en el tablero de instrumentos que indican falla			X
	Corrosión o mal estado en la carrocería	6.1 Revisión exterior		X
Total			0	2

: Testigo de la llave

: Carrocería rayada
