RESULTADOS DE LA INSPECCIÓN

Placa JOU657	País Colombia	Servicio Público	Clase Camioneta	Marca Renault	Línea Duster
Modelo 2021	No. de licencia de tránsito 10020596789	Fecha Matricula 2020-05-30	Color Blanco glacial (v)	Combustible Gas - gasolina	VIN o Chasis 9FBHSR595MM424218
No. Motor 2842Q252737	Tipo Motor OTTO	Cilindraje 1599	Kilometraje 130163	Número de Sillas 5	Vidrios Polarizados SI () NO (X)
				Blindaje SI () NO (X)

B. RESULTADOS DE LA INSPECCIÓN MECANIZADA REALIZADA DE ACUERDO CON LOS MÉTODOS DEFINIDOS EN LA NTC 5375

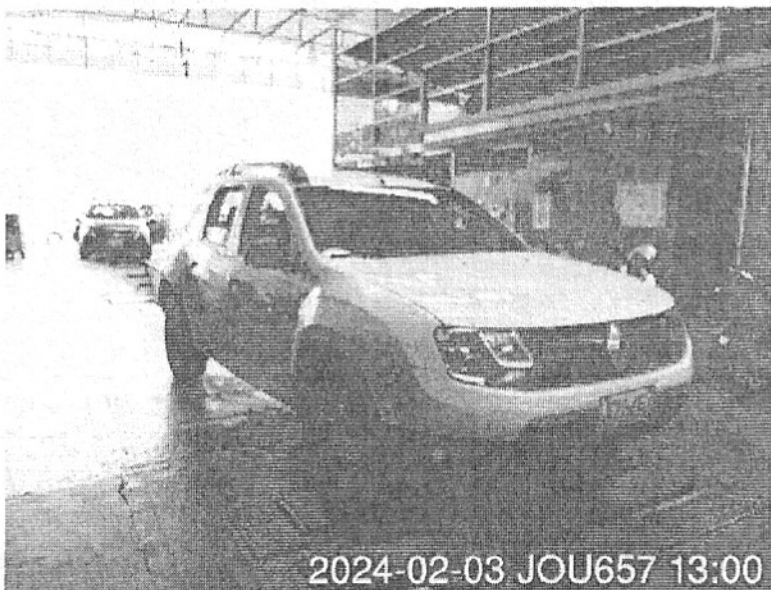
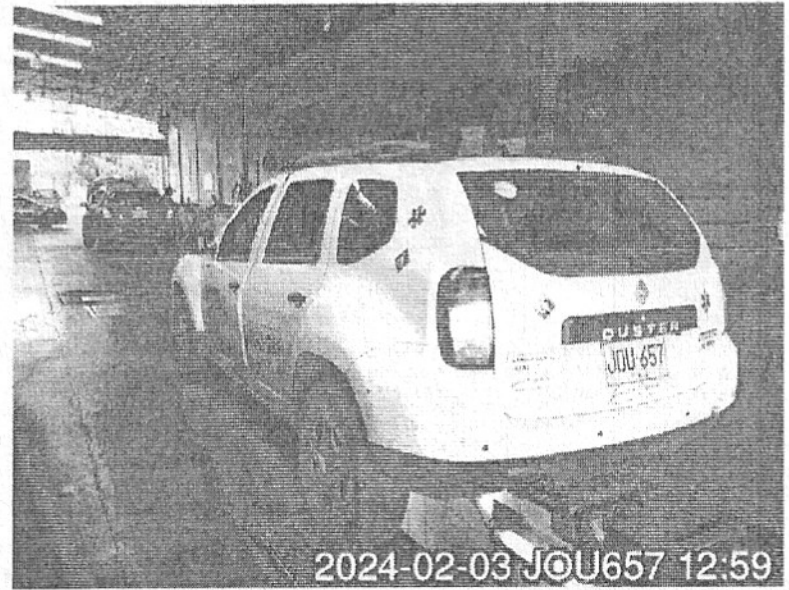
Eje1 derecha 1 4.38mm ; Eje2 derecha 1 4.38mm ; Eje1 izquierda 1 3.18mm ; Eje2 izquierda 1 4.27mm ; Llanta de repuesto 5.99mm ;
