FORMATO UNIFORME DE RESULTADOS DE LA REVISIÓN TECNICO MECÁNICA Y DE EMISIONES CONTAMINANTES

CERTIFICADO NACIONAL TECNOMECANICO S.A.
NIT: 8040171887
Boulevard STD17-23, Bucaramanga(Santander)
TEL: 6319999

| Placa XVY398 | País Colombia | Servicio Público | Clase Automóvil | Marca Hyundai | Línea Accent gl |

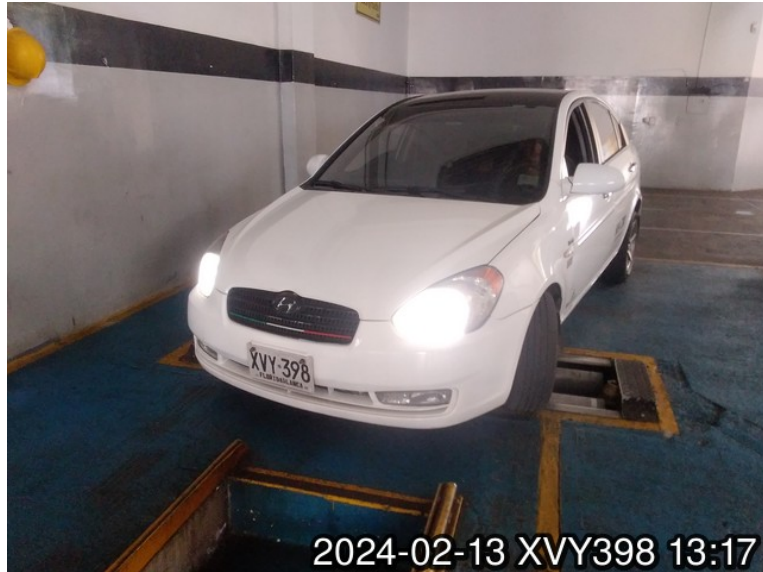
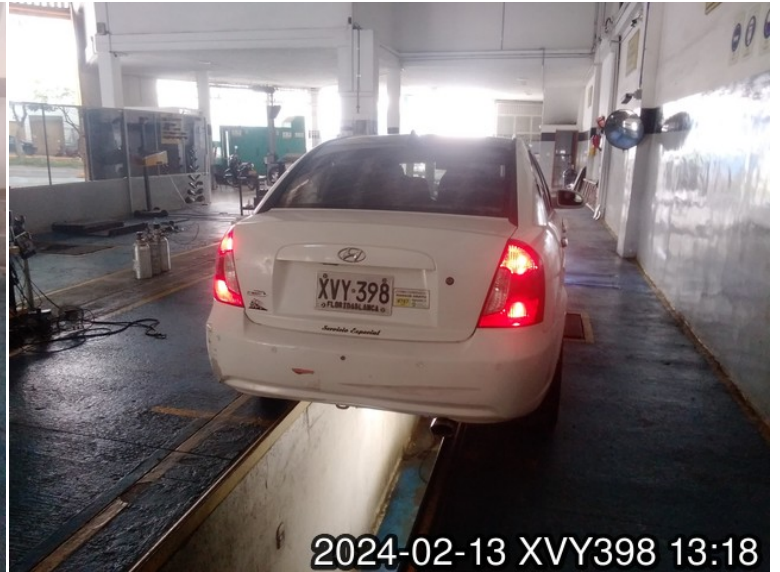
Alexander Soto Jaimes [Foto delantera], Brian. Merchan Diaz [Profundidad de labrado], Brian. Merchan Diaz [Inspección sensorial interior], Brian. Merchan Diaz [Inspección sensorial inferior], Brian. Merchan Diaz [Inspección sensorial exterior], Brian. Merchan Diaz [Alineación, peso, suspensión y frenos], Brian. Merchan Diaz [Inspección sensorial motor], Alexander Soto Jaimes [Foto trasera], Brian. Merchan Diaz [Tercera placa],
