RESULTADOS DE LA INSPECCIÓN

B. RESULTADOS DE LA INSPECCIÓN MECANIZADA REALIZADA DE ACUERDO CON LOS MÉTODOS DEFINIDOS EN LA NTC 5375

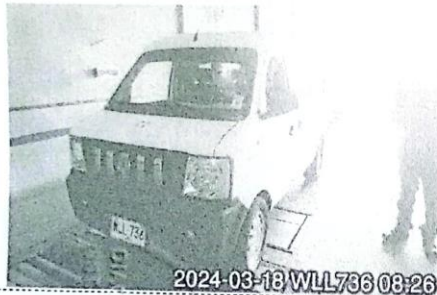
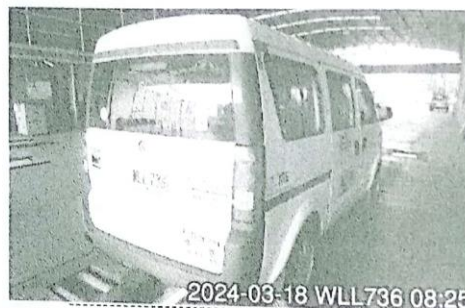
Código	Descripción	Grupo	Tipo de defecto	
			A	B
	Pérdidas de aceite sin goteo continuo en la transmisión o la caja			X
Total			0	1

Eje1 derecha 1 3.44mm ; Eje2 derecha 1 2.17mm ; Eje1 izquierda 1 3.09mm ; Eje2 izquierda 1 2.53mm ; Llanta de repuesto 2.60mm ;

:CAJA
