**RESULTADOS DE LA INSPECCIÓN**

CDA SUPERCARA LA CORDIALIDAD, NIT: 900187562-5  
 CARRERA 6 N 94-77, BARRANQUILLA (ATLANTICO)  
 TEL: 3240728

**B. RESULTADOS DE LA INSPECCIÓN MECANIZADA REALIZADA DE ACUERDO CON LOS MÉTODOS DEFINIDOS EN LA NTC 5375**

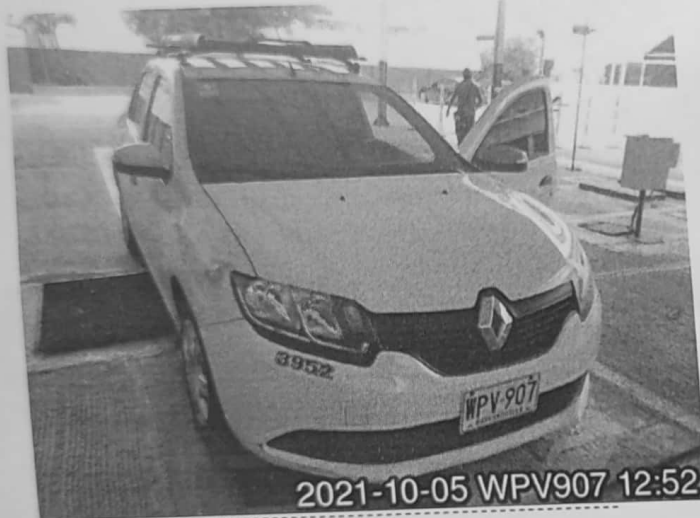
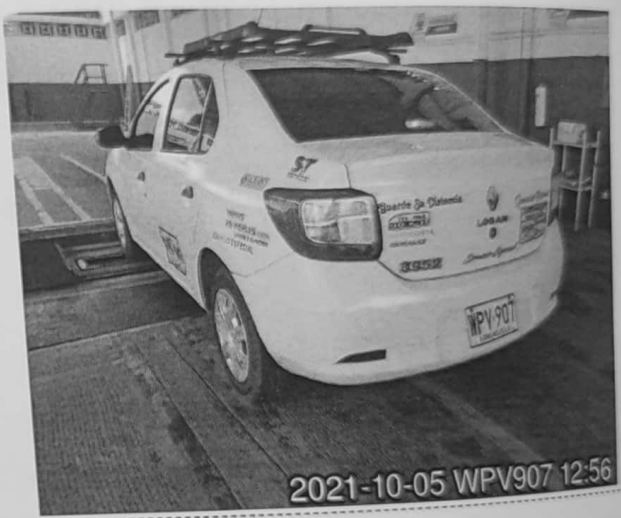
H. NOMBRE DE LOS OPERARIOS QUE RELIZARON LA REVISION TECNICOMECAICA Y DE EMISIONES CONTAMINANTES  
 Jose De Jesus Rodriguez Garcia [Alineación de Luces], Jose De Jesus Rodriguez Garcia [Inspección sensorial motor], Jose De Jesus Rodriguez Garcia [Foto delantera], Jose De Jesus Rodriguez Garcia [Inspección sensorial exterior], Jose De Jesus Rodriguez Garcia [Profundidad de labrado], Jose De Jesus Rodriguez Garcia [Inspección sensorial interior], Jose De Jesus Rodriguez Garcia [Alineación, peso, suspensión y frenos], Jose De Jesus Rodriguez Garcia [Inspección sensorial inferior], Jose De Jesus Rodriguez Garcia [Tercera placa], Jose De Jesus Rodriguez Garcia [Foto trasera].
