RESULTADOS DE LA INSPECCIÓN

CDA SUPERCARS LA TERMINAL, NIT: 900187562-5
 CARRETERA LA CORDIALIDAD SECTOR DOÑA MANUELA CONTINUO AL TERMINAL DE TRANSPORTES, CARTAGENA (BOLIVAR)
 TEL: 6817002

B. RESULTADOS DE LA INSPECCIÓN MECANIZADA REALIZADA DE ACUERDO CON LOS MÉTODOS DEFINIDOS EN LA NTC 5375

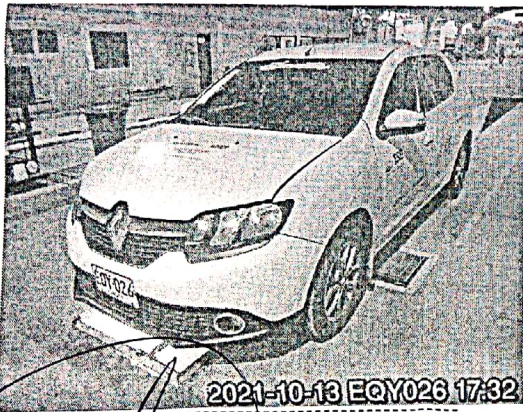
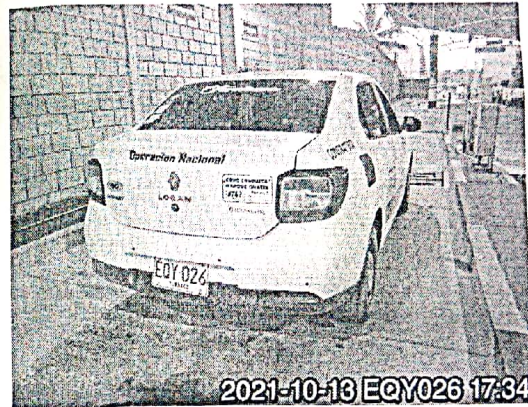
Ramón Díaz Benavides [Inspección sensorial motor], Ramón Díaz Benavides [Alineación de luces], Ramón Díaz Benavides [Foto delantera], Ramón Díaz Benavides [Profundidad de labrado], Ramón Díaz Benavides [Inspección sensorial interior], Oscar Orellano Rodríguez [Foto trasera], Oscar Orellano Rodríguez [Alineación, peso, suspensión y frenos], Ramón Díaz Benavides [Tercera placa], Ramón Díaz Benavides [Inspección sensorial inferior], Ramón Díaz Benavides [Inspección sensorial exterior].
