3. DATOS DEL VEHICULO

Placa TVC208	País Colombia	Servicio Público	Clase Camioneta	Marca Chery	Línea Yoyo
Modelo 2015	No. de licencia de tránsito 10008278082	Fecha Matricula 2014-09-29	Color Blanco	Combustible Gasolina	VIN o Chasis LVTDH12A6FB010579
No. Motor SQR472WBAFEA02724	Tipo Motor OTTO	Cilindraje 1173	Kilometraje 10111	Número de Sillas 7	Vidrios Polarizados SI () NO (X)
Blindaje SI () NO (X)

B. RESULTADOS DE LA INSPECCIÓN MECANIZADA REALIZADA DE ACUERDO CON LOS MÉTODOS DEFINIDOS EN LA NTC 5375

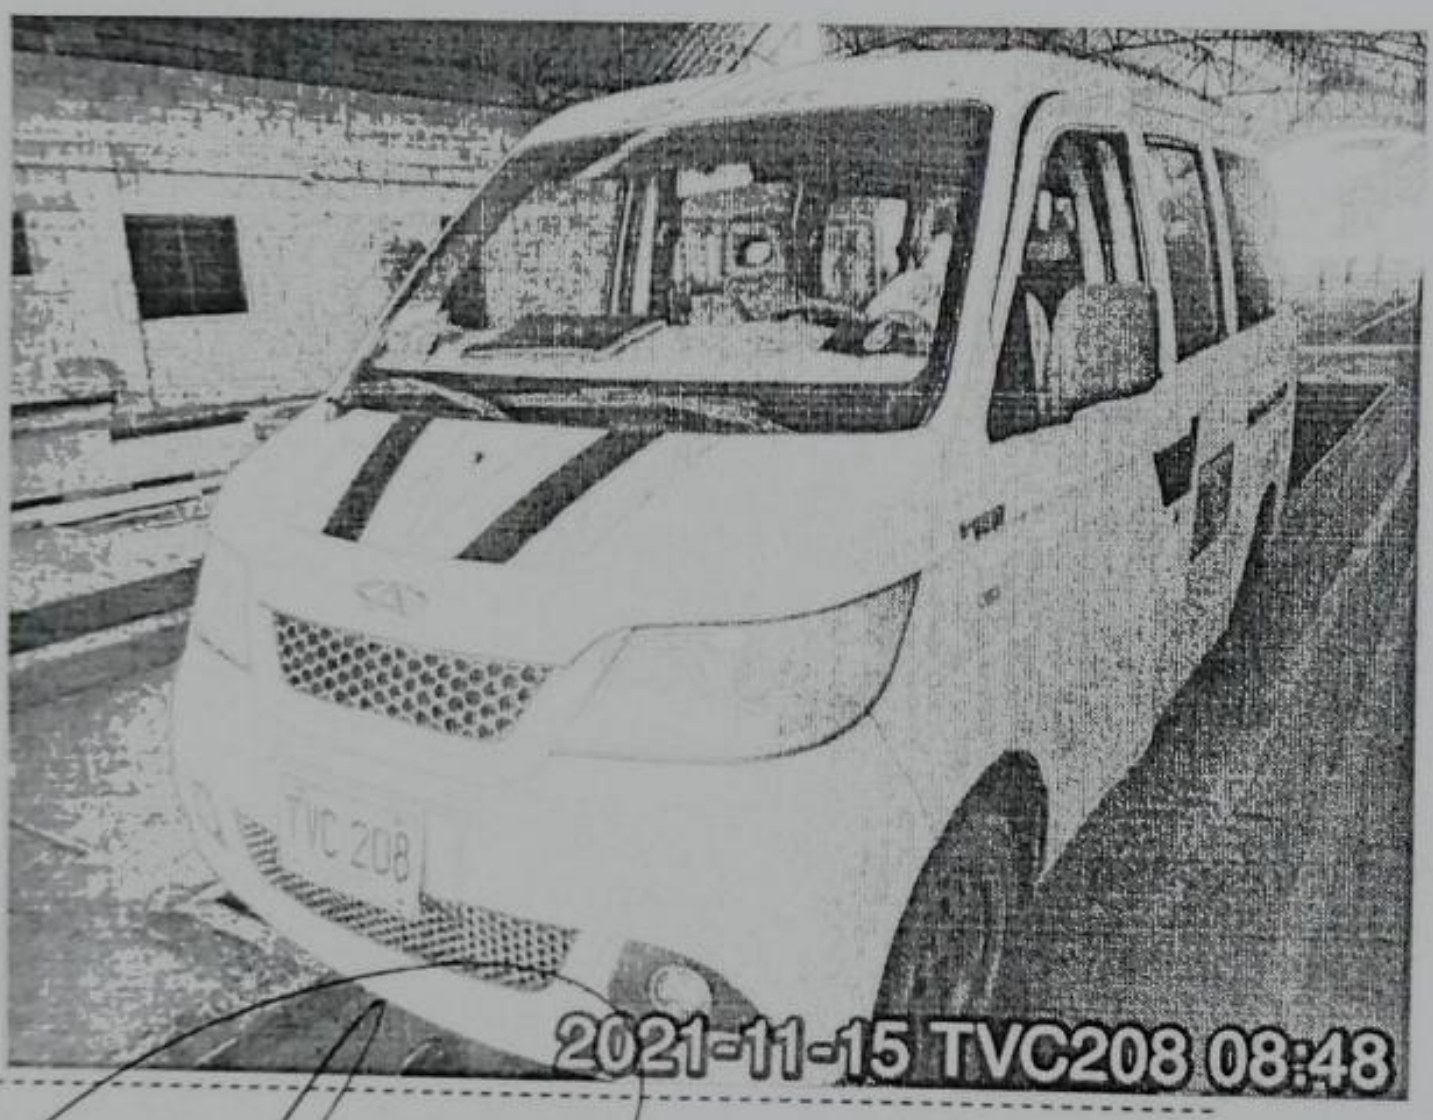
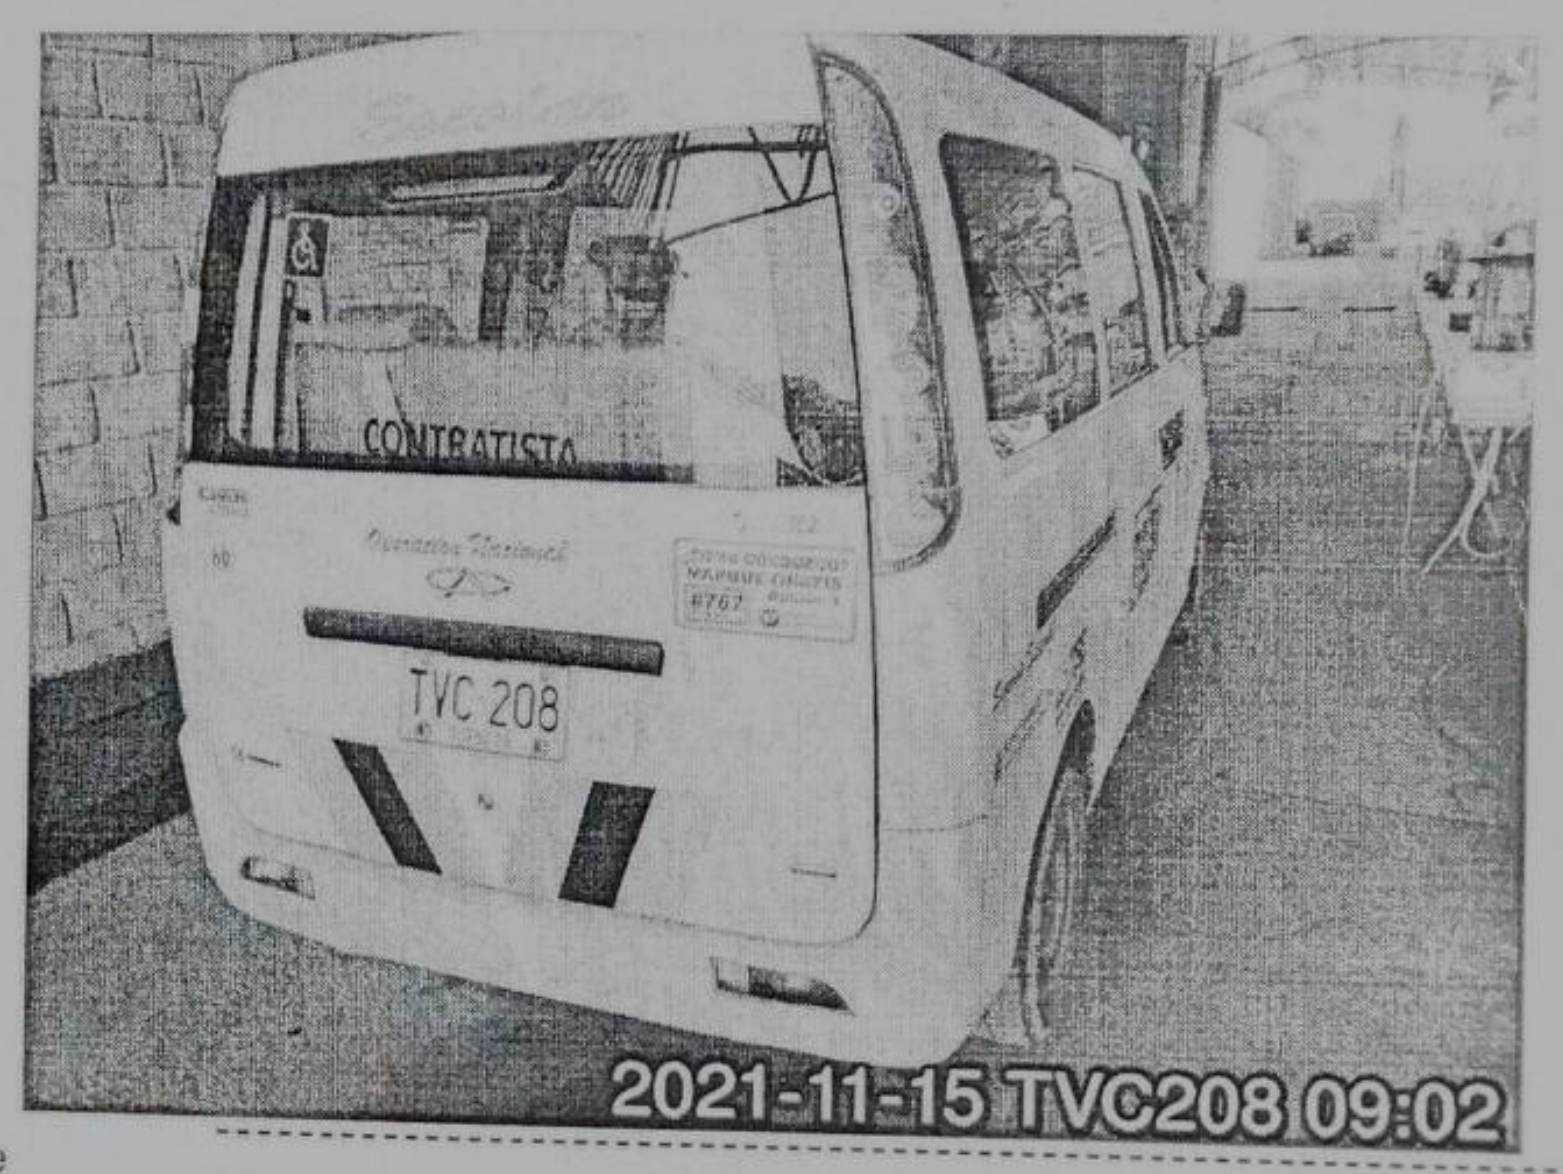
Código	Descripción	Grupo	Tipo de defecto		
			A	B	
	Corrosion o mal estado en la carrocería	Carrocería y chasis		X	
			Total	0	1
