REPÚBLICA DE COLOMBIA
MINISTERIO DE TRANSPORTE

C.D.A. CIUDAD BONITA LTDA.
NIT: 900198494-1
Teléfono: 6715522 - 6710735
E-mail: gerencia@cdaciudadbonita.com
Dirección: Cra 15 # 11 - 56
Ciudad: BUCARAMANGA (SANTANDER)

| Placa WFG052 | País Colombia | Servicio Público | Clase Automóvil | Marca Renault | Línea Logan life+ |

B. RESULTADOS DE LA INSPECCIÓN MECANIZADA REALIZADA DE ACUERDO CON LOS MÉTODOS DEFINIDOS POR LA NTC 5375; NTC 6218; NTC6282.

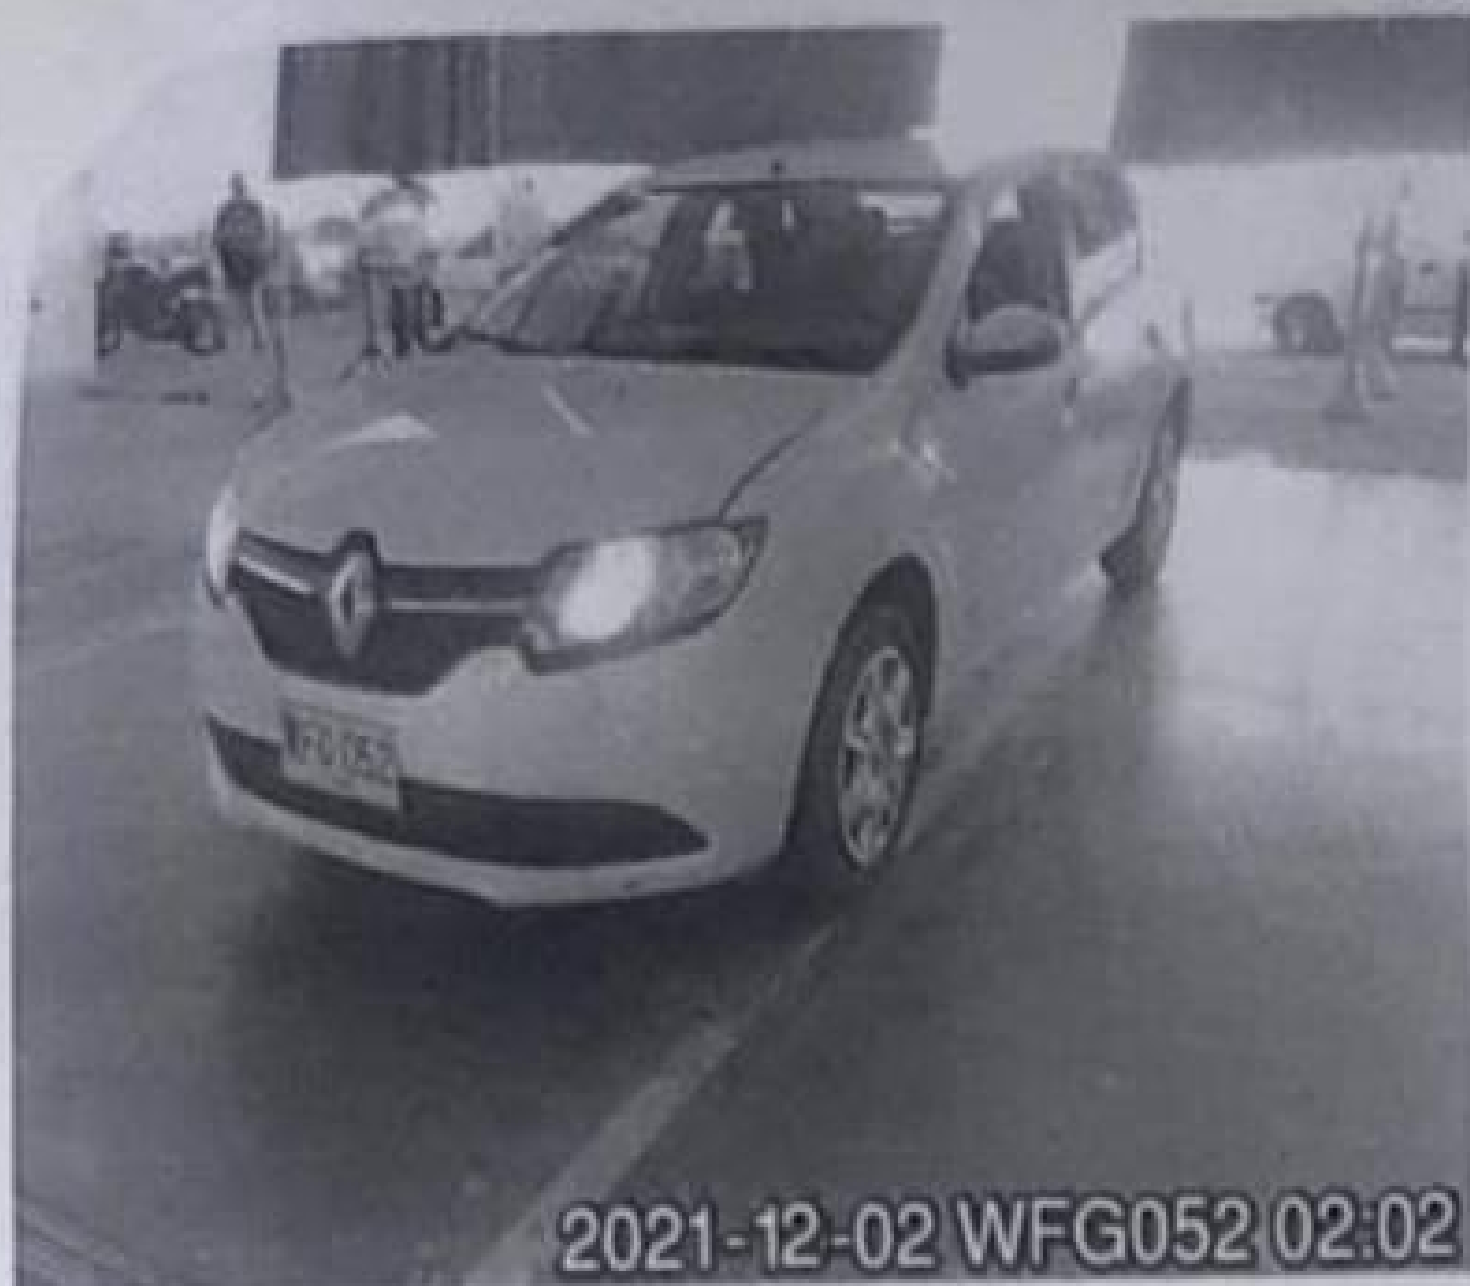
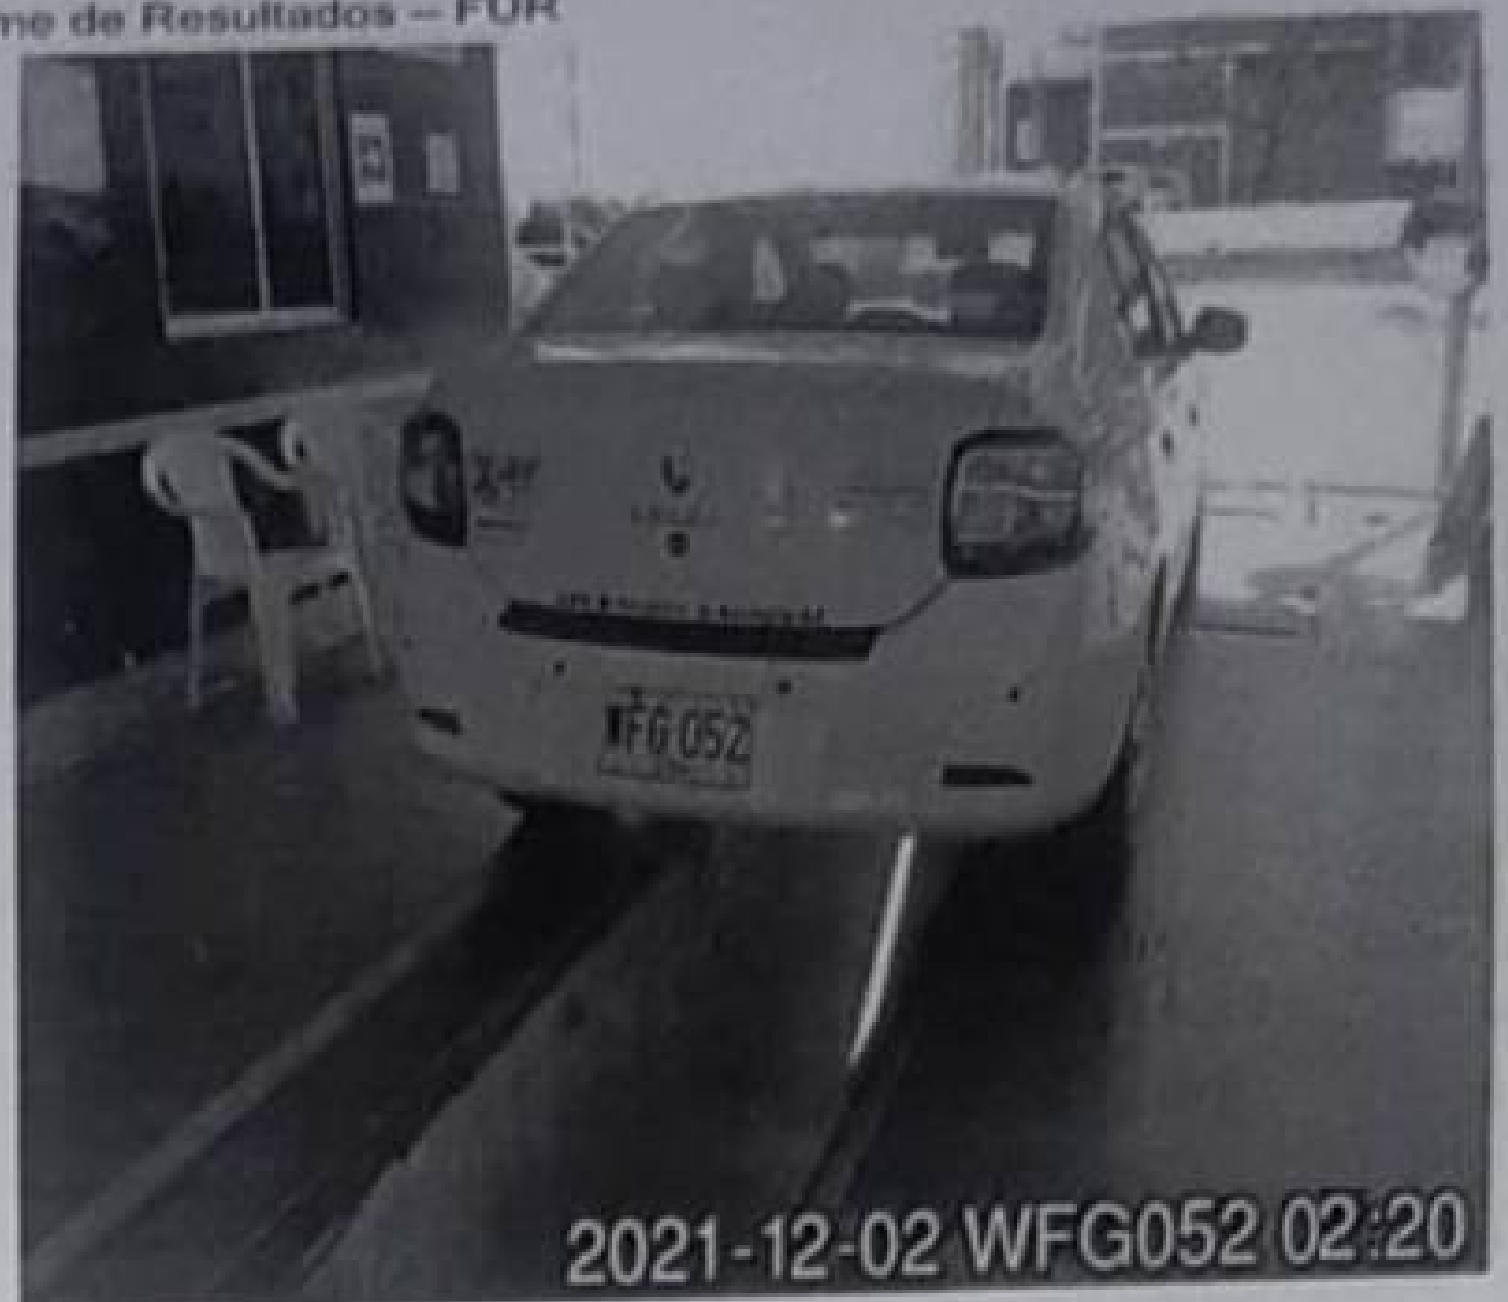
G. REGISTRO FOTOGRÁFICO DE LA REVISIÓN TÉCNICO-MECÁNICA Y DE EMISIONES CONTAMINANTES

Llantas delanteras no cumplen con la profundidad mínima
* Las prueba de luces (si aplica) está reportada en m x a 1m como se establece en la NTC 5375:2012
