RESULTADOS DE LA INSPECCIÓN

RUEDA SEGURO CDA RUEDA SEGURO LTDA. NIT: 9001702151
 KR 43 No 13 17, BOGOTA, D.C. (BOGOTA)
 TEL: 7450298

3. DATOS DEL VEHICULO					
Placa GZZ684	Pais Colombia	Servicio Público	Clase Campero	Marca Renault	Línea Duster
Modelo 2020	No. de licencia de transito 10020251285	Fecha Matrícula 2020-06-01	Color Blanco glacial (v)	Combustible Gasolina	VIN o Chasis 9FBHSR5B3LM187963
No. Motor E410C226167	Tipo Motor OTTO	Cilindraje 1998	Kilometraje 50200	Número de Sillas 5	Vidrios Polarizados SI () NO ()
		Baja Derecha	Baja Izquierda	Blindaje SI () NO (X)

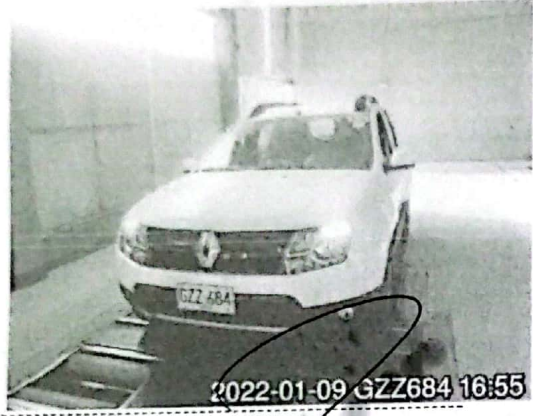
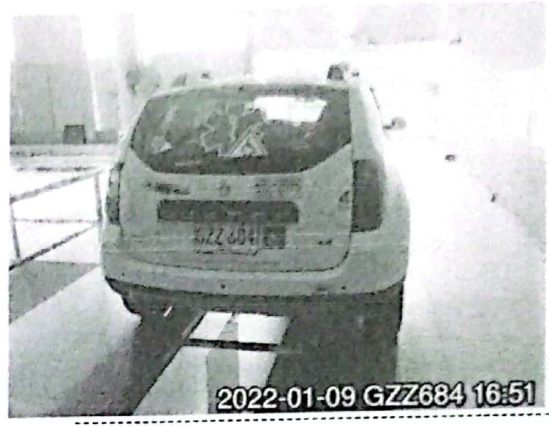
F.COMENTARIOS U OBSERVACIONES ADICIONALES
 Eje1 derecha 1 4.30mm , Eje2 derecha 1 4.90mm ; Eje1 izquierda 1 4.80mm , Eje2 izquierda 1 4.80mm .
