RESULTADOS DE LA INSPECCIÓN

| 3. DATOS DEL VEHICULO | | | | | | | |
|---|--|---|---|---|---|---|--|
| Placa JOU657 | País Colombia | Servicio Público | Clase Camioneta | Marca Renault | Línea Duster | | |

B. RESULTADOS DE LA INSPECCIÓN MECANIZADA REALIZADA DE ACUERDO CON LOS MÉTODOS DEFINIDOS EN LA NTC 5375

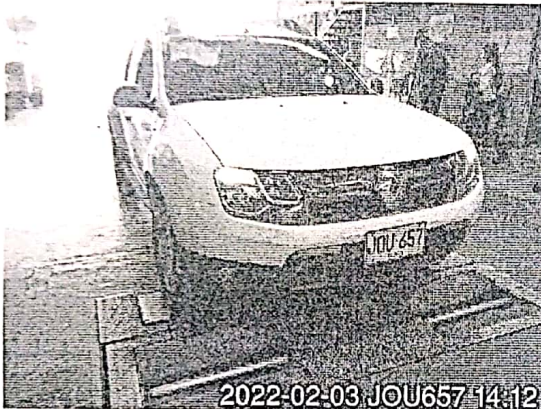
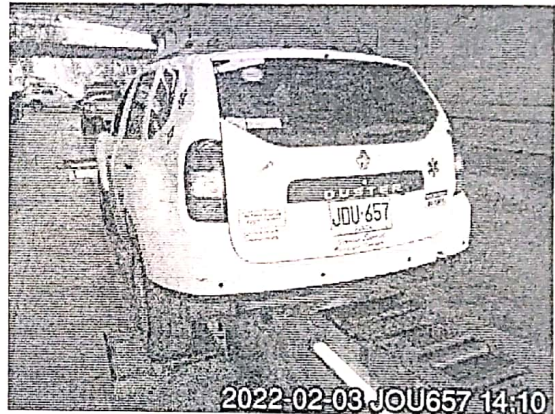
Eje1 derecha 1 3.44mm ; Eje2 derecha 1 3.43mm ; Eje1 izquierda 1 3.47mm ; Eje2 izquierda 1 3.39mm ; Llanta de repuesto 3.29mm ;
