CENTRO DE DIAGNOSTICO
AUTOMOTOR P-900
NIT: 9002730281
CRA 14 #54 - 13
Tel - 3724149
SOLEDAD - Atarica
cdap900info@gmail.com

3. DATOS DEL VEHÍCULO

Placa	País	Servicio	Clase	Marca	Línea
WHO823	COLOMBIA	Publico	CAMIONETA	CHEVROLET	TRACKER
Modelo	Número de licencia de tránsito	Fecha de matricula	Color	Combustible / Propulsión	VIN o Chasis
2015	10023356101	2014-11-14	BLANCO GALAXIA	Gasolina	3GNCJ7CEXFL125844
No de motor	Tipo motor	Cilindraje(cm³)(si aplica)	Kilometraje	Número de pasajeros (sin incluir conductor)	Blindaje
CFL125844	OTTO	1796	159357	4	SI() NO(X)
Potencia (si aplica)	Tipo de Carroceria	Fecha vencimiento SOAT	Conversión GNV	Fecha Vencimiento GNV	
138	WAGON	20220404	SI() NO() N/A(X)

B. RESULTADOS DE LA INSPECCIÓN MECANIZADA.

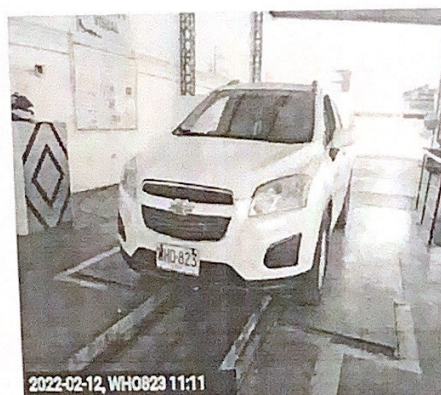
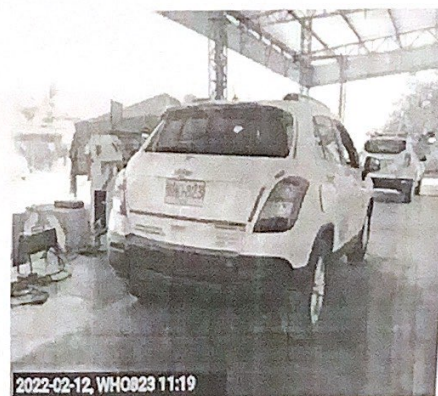
G. REGISTRO FOTOGRAFICO DE LA REVISIÓN TÉCNICO-MECÁNICA Y DE EMISIONES CONTAMINANTES

Código	Descripción	Grupo	Tipo de defecto	
			A	B
1.1.1.1.7	Corrosión o mal estado de la carrocería	REVISION EXTERIOR		X
TOTAL				1

Valor sonometría: 82.0 dB
1.1.1.1.7. Carrocería
