CDA BETANIA  
 NIT: 9003619433  
 Teléfono: 3166166169  
 E-mail: cdabetania@hotmail.com  
 Dirección: Avenida Betania Calle 9 con variante  
 Ciudad: ESPINAL (TOLIMA)

**A. INFORMACIÓN GENERAL**

3. DATOS DEL VEHÍCULO					
Placa	JOW058	País	Colombia	Servicio	Publico
Clase	Camioneta	Marca	Renault	Línea	Duster
Modelo	2021	Número de licencia de tránsito	10024308614	Fecha Matriculación	2020-09-15
No de Motor	2642Q254546	Tipo Motor	OTTO	Cilindraje (cm <sup>3</sup> )(si aplica)	1599
Potencia (si aplica)	105	Tipo de Carrocería	WAGON	Fecha vencimiento SOAT	2022-09-24
				Conversión GNV	SI ( ) NO ( ) N/A(X)
				Fecha Vencimiento GNV	
				Kilometraje	45197
				Combustible/Propulsión	Gasolina
				VIN o Chasis	9FBHSR595MM634654
				Número de pasajeros (sin incluir conductor)	4
				Blindaje	SI ( ) NO (X)

**B. RESULTADOS DE LA INSPECCIÓN MECANIZADA REALIZADA DE ACUERDO CON LOS MÉTODOS DEFINIDOS POR LA NTC 5375; NTC 6218; NTC6282.**

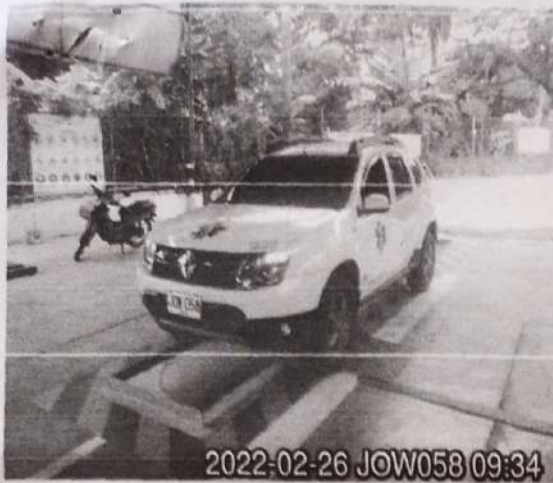
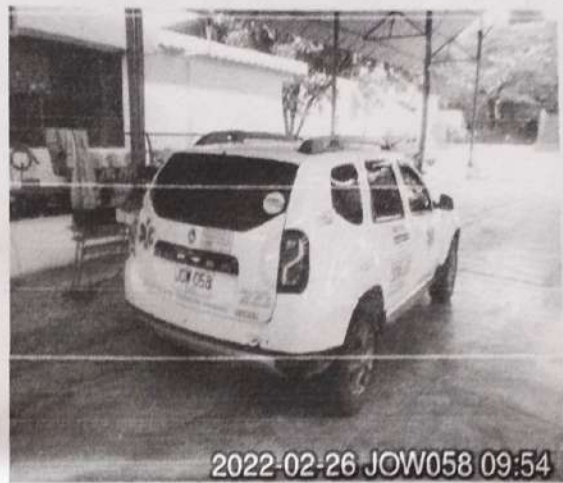
G. REGISTRO FOTOGRÁFICO DE LA REVISIÓN TÉCNICO-MECÁNICA Y DE EMISIONES CONTAMINANTES

Código	Descripción	Grupo	Tipo de defecto	
			A	B
	Freno de estacionamiento (de parqueo de mano) con una eficacia inferior al 18%	Eficacia		X
Total			0	1
