RESULTADOS DE LA INSPECCIÓN

CERTIFICADO NACIONAL TECNOMECANICO S.A., NIT: 8040171887
 Via Giron Km 2, BUCARAMANGA (SANTANDER)
 TEL: 6319999

Placa	País	Servicio	Clase	Marca	Línea
TTS612	Colombia	Público	Camioneta	Hafei	Junyi plus hf6401c4c
Modelo	No. de licencia de tránsito	Fecha Matrícula	Color	Combustible	VIN o Chasis
2015	10020438130	2014-08-12	Blanco	Gasolina	LKHGR1ALXFA000089
No. Motor	Tipo Motor	Cilindraje	Kilometraje	Número de Sillas	Vidrios Polarizados
DAM13R141000127-HUA3	OTTO	1299	158284	8	SI (X) NO ()
					Blindaje
					SI () NO (X)

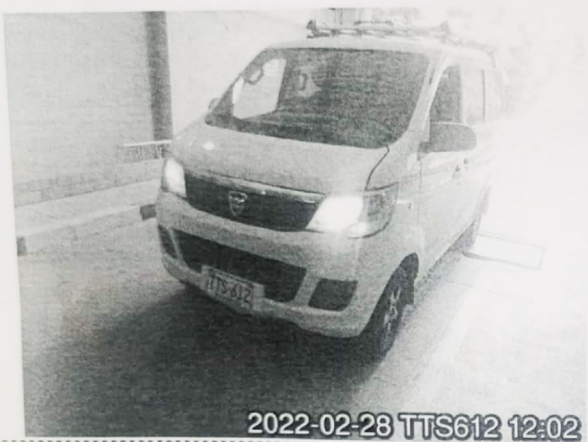
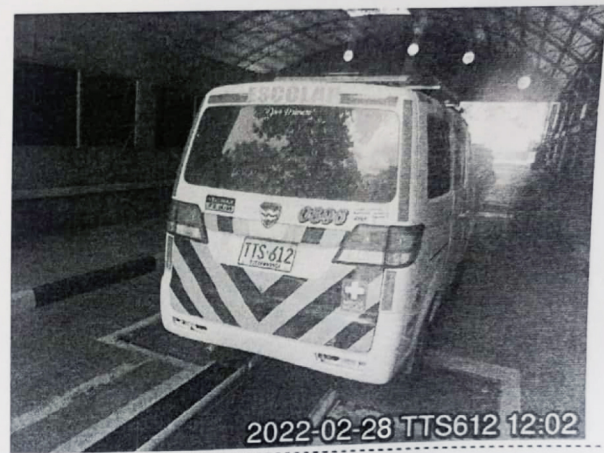
F.COMENTARIOS U OBSERVACIONES ADICIONALES

Loher Diaz Berrio [Tercera placa], Loher Diaz Berrio [Alineación, peso, suspensión y frenos], Loher Diaz Berrio [Foto delantera], Miguel Leonardo Robles Gil [Profundidad de labrado], Loher Diaz Berrio [Foto trasera].
