RESULTADOS DE LA INSPECCIÓN

CDA SUPERCARS LA CORDIALIDAD, NIT: 900187562-5
 CARRERA 6 N 94-77, BARRANQUILLA (ATLANTICO)
 TEL: 3240728

B. RESULTADOS DE LA INSPECCIÓN MECANIZADA REALIZADA DE ACUERDO CON LOS MÉTODOS DEFINIDOS EN LA NTC 5375

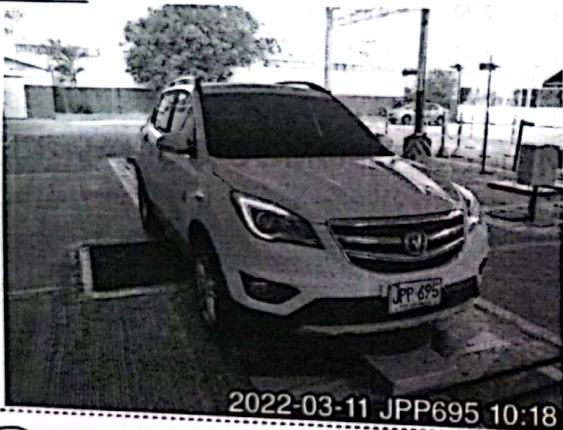
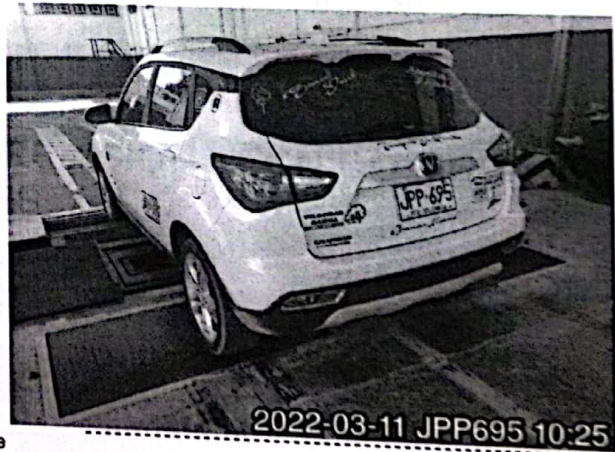
Código	Descripción	Grupo	Tipo de defecto	
			A	B
	Corrosión o mal estado en la carrocería	Carrocería y chasis		X
	Pérdidas de aceite sin goteo continuo	Motor		X
Total			0	2

Humedad en carter
