## RESULTADOS DE LA INSPECCIÓN

CDA SUPERCARS, NIT: 900187562-5  
CII 44 #27-90, BARRANQUILLA (ATLANTICO)  
TEL: 3797777

Placa WEO682	Pais Colombia	Servicio Público	Clase Camioneta	Marca Renault	Línea Duster
Modelo 2019	No. de licencia de tránsito 10017323344	Fecha Matrícula 2018-11-29	Color Blanco glacial (v)	Combustible Gasolina	VIN o Chasis 9FBHSR595KM571227
No. Motor 2842Q201601	Tipo Motor OTTO	Cilindraje 1599	Kilometraje 215456	Número de Sillas 5	Vidrios Polarizados SI ( ) NO (X)
					Blindaje SI ( ) NO (X)

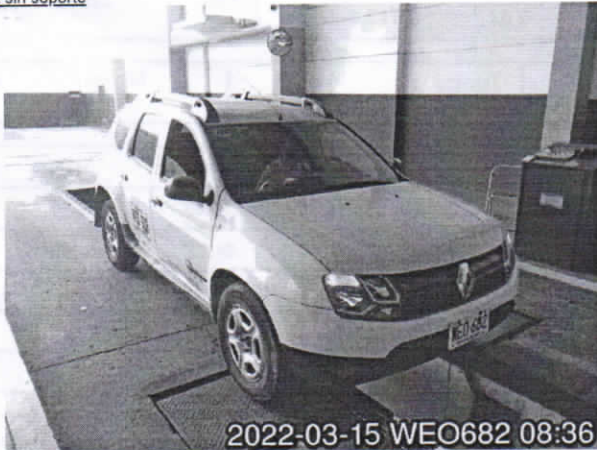
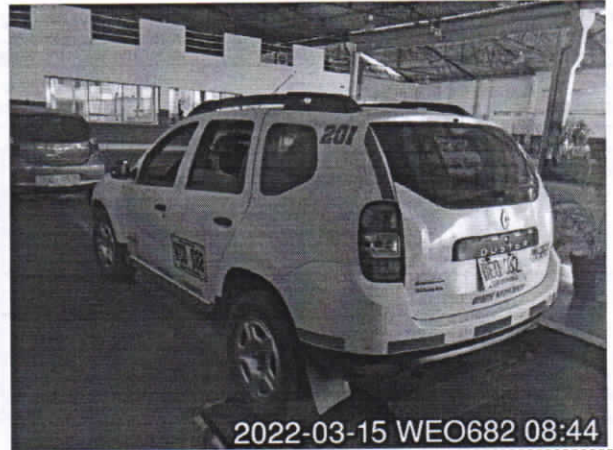
Código	Descripción	Grupo	Tipo de defecto	
			A	B
	Perdidas de aceite sin goteo continuo en la transmisión o la caja	Transmisión		X
	Batería con soporte suelto o con riesgo de desprendimiento	Motor		X
Total			0	2

: Humedad en transmisión  
 : Batería sin soporte
