RESULTADOS DE LA INSPECCIÓN

CDA SUPERCARS, NIT: 900187562-5
 CII 44 #27-90, BARRANQUILLA (ATLANTICO)
 TEL: 3797777

B. RESULTADOS DE LA INSPECCIÓN MECANIZADA REALIZADA DE ACUERDO CON LOS MÉTODOS DEFINIDOS EN LA NTC 5375

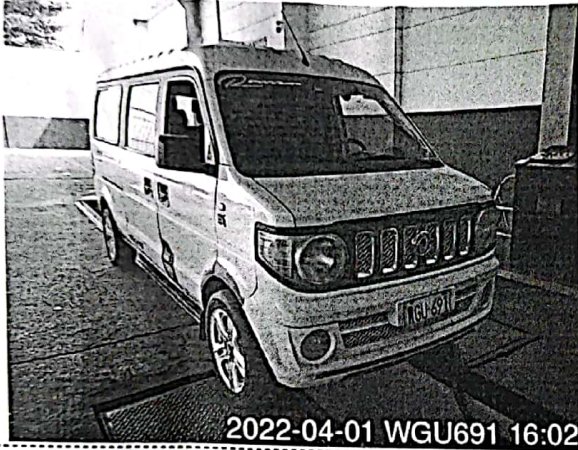
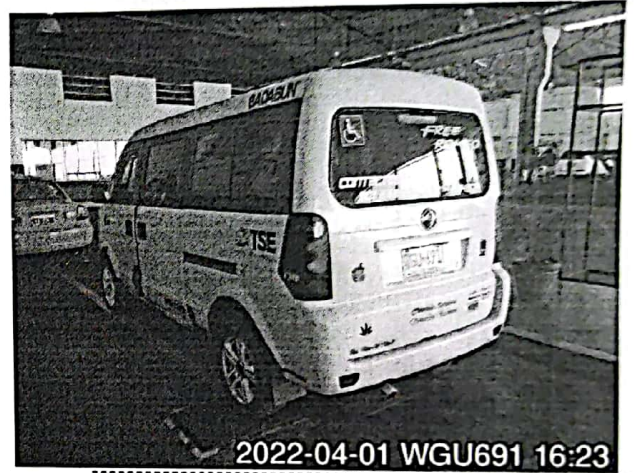
Código	Descripción	Grupo	Tipo de defecto	
			A	B
Perdidas de aceite sin goteo continuo en la transmisión o la caja		Transmisión		X
Total			0	1

Humedad en la transmisión
