RESULTADOS DE LA INSPECCIÓN

CDA ECO AUTOS, NIT: 901341175-1
 Cámara 18 No. 164-44, BOGOTÁ, D.C. (BOGOTÁ)
 TEL: 3112196234 - 8088021

B. RESULTADOS DE LA INSPECCIÓN MECANIZADA REALIZADA DE ACUERDO CON LOS MÉTODOS DEFINIDOS EN LA NTC 5375

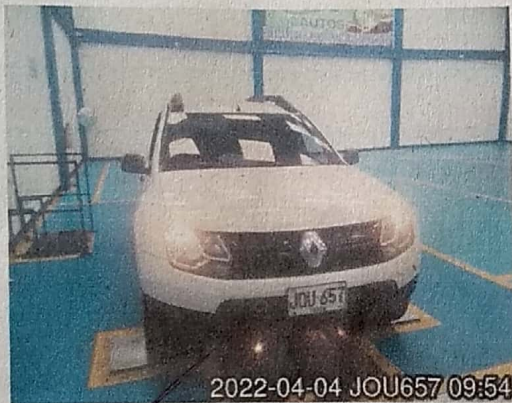
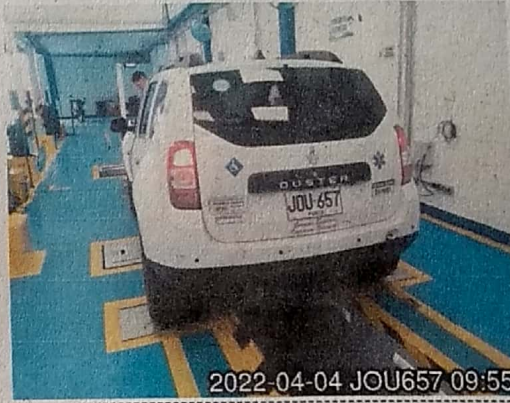
F.COMENTARIOS U OBSERVACIONES ADICIONALES

Código	Descripción	Grupo	Tipo de defecto	
			A	B
	Pérdidas de aceite sin goteo continuo	Motor		X
Total			0	1
