RESULTADOS DE LA INSPECCIÓN

CDA
RUEDA SEGURO CDA RUEDE SEGURO LTDA, NIT: 9001702151
 KR 43 No 13 17, BOGOTA, D.C. (BOGOTA)
 TEL: 7450298

B. RESULTADOS DE LA INSPECCIÓN MECANIZADA REALIZADA DE ACUERDO CON LOS MÉTODOS DEFINIDOS EN LA NTC 5375

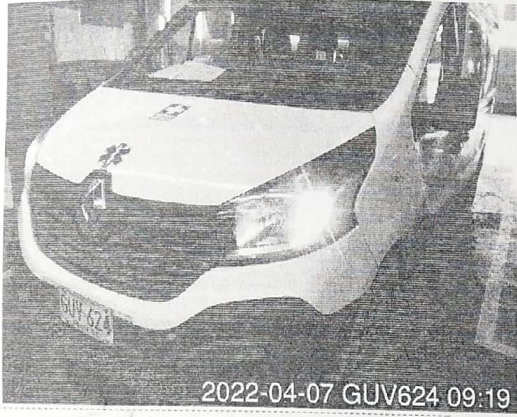
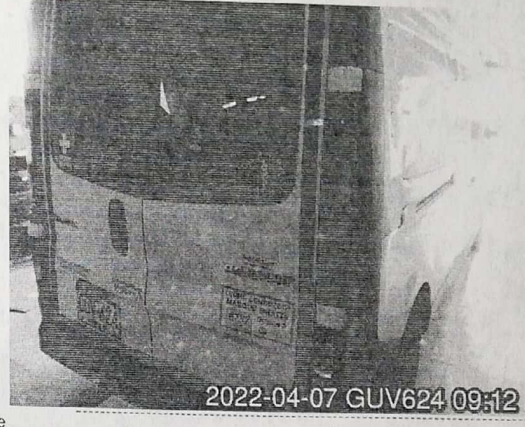
Eje1 derecha 1 4.32mm ; Eje2 derecha 1 5.43mm ; Eje1 izquierda 1 3.29mm ; Eje2 izquierda 1 5.68mm ; Llanta de repuesto 5.21mm ;
