RESULTADOS DE LA INSPECCIÓN

CDA SUPERCARs, NIT: 900187562-5
 CII 44 #27-90, BARRANQUILLA (ATLANTICO)
 TEL: 3797777

B. RESULTADOS DE LA INSPECCIÓN MECANIZADA REALIZADA DE ACUERDO CON LOS MÉTODOS DEFINIDOS EN LA NTC 5375

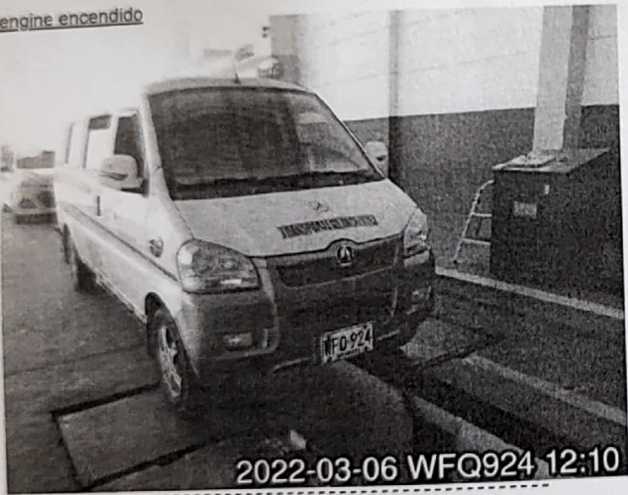
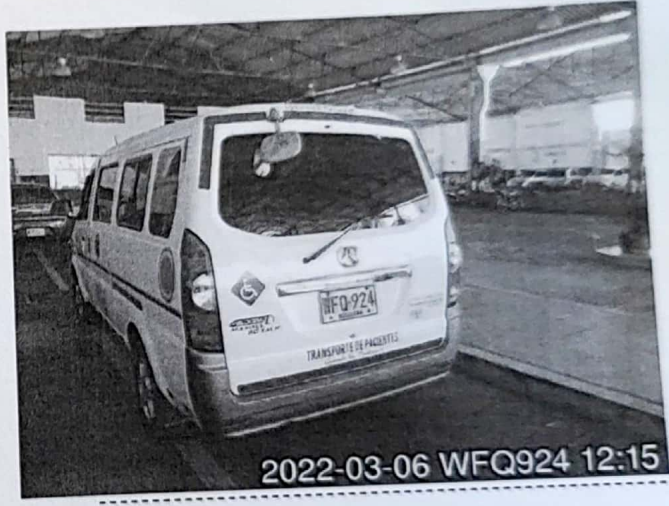
Código	Descripción	Grupo	Tipo de defecto	
			A	B
	Testigos o indicadores encendidos en el tablero de Instrumentos que indican falla	Alumbrado y señalización		X
Total			0	1

: Check engine encendido
