# REVISIÓN PREVENTIVA

NUMERO DE CONSECUTIVO DE LA INSPECCION  
87437

CDA SUPER CARS S.A.S., NIT: 900236132-2  
Av libertador calle 14 No. 19-88, SANTA MARTA (MAGDALENA)  
TEL: 4205100 - 3205425834

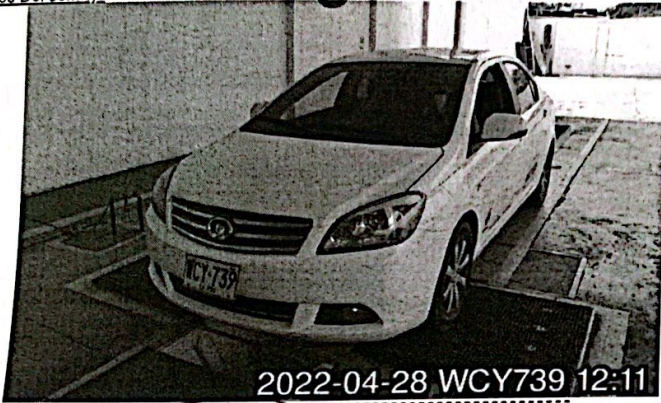
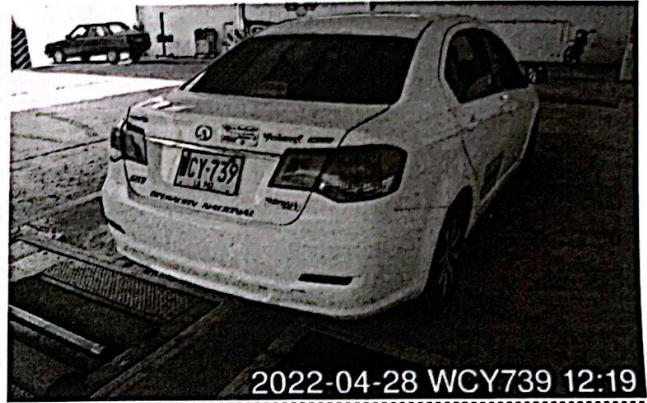
Código	Descripción	Grupo	Tipo de defecto	
			A	B
	Guardapolvos inexistentes o rotos	Dirección		X
Total			0	1

: Rotos Del semieje
