CDA INTELIGENCIA VIAL
 CARTAGENA
 NIT: 901003701
 LLAVE DE ORO LOTE B6B
 Tel - 3186363169
 TURBACO - Bolívar
 cdainteligenciavialcartagena@gmail.com

Placa TVC931	País COLOMBIA	Servicio Público	Clase CAMIONETA	Marca RENAULT	Linea DUSTER EXPRESSION
Modelo 2016	Número de licencia de tránsito 10011237360	Fecha de matricula 2016-02-10	Color BLANCO ARTICA	Combustible / Propulsión Gasolina	VIN o Chasis 9FBHSRAA5GM204015
No de motor A690Q275280	Tipo motor OTTO	Cilindraje(cm³)(si aplica) 1598	Kilometraje 172658	Número de pasajeros (sin incluir conductor) 4	Blindaje SI() NO(X)
Potencia (si aplica) 105	Tipo de Carrocería WAGON	Fecha vencimiento SOAT 20230209	Conversión GNV SI () NO () N/A (X)	Fecha Vencimiento GNV

B. RESULTADOS DE LA INSPECCIÓN MECANIZADA.

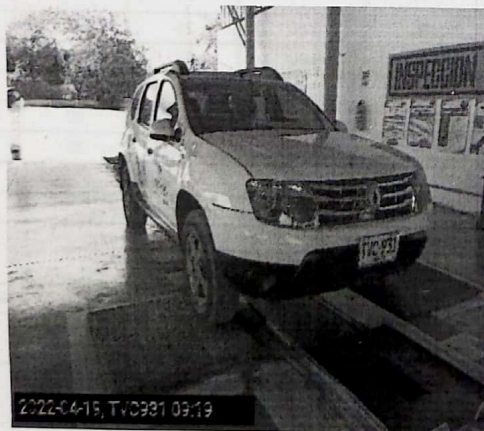
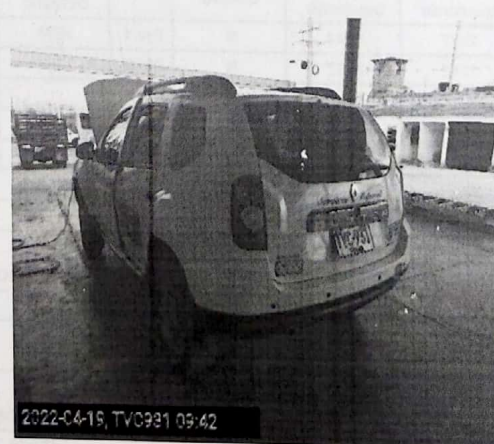
G. REGISTRO FOTOGRÁFICO DE LA REVISIÓN PREVENTIVA

Código	Descripción	Grupo	Tipo de defecto	
			A	B
1.1.1.1.7	Corrosión o mal estado de la carrocería	REVISION EXTERIOR		X
TOTAL				1
