RESULTADOS DE LA INSPECCIÓN

CDA SUPERCARS LA TERMINAL, NIT: 900187562-5  
 CARRETERA LA CORDIALIDAD SECTOR DOÑA MANUELA CONTINUO AL TERMINAL DE TRANSPORTES,  
 CARTAGENA (BOLIVAR)  
 TEL: 6817002

A. INFORMACIÓN GENERAL

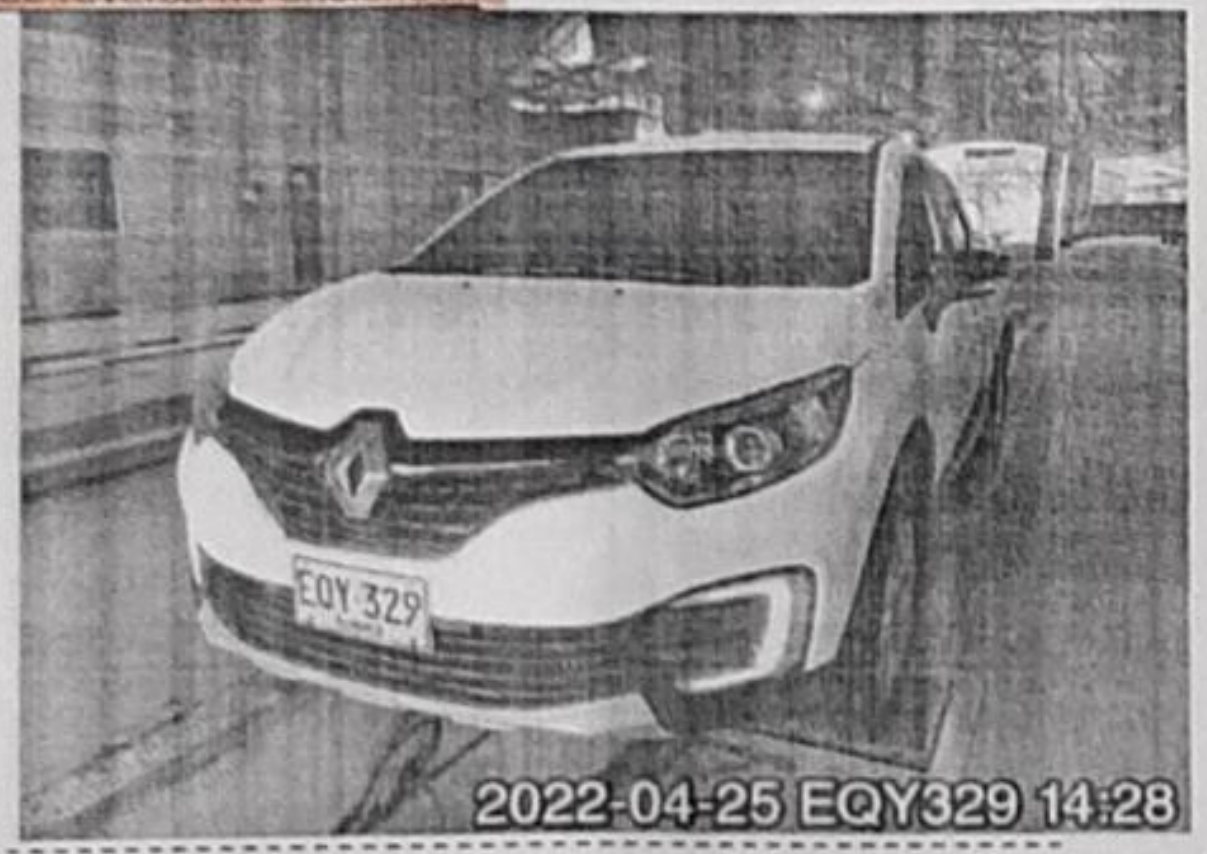
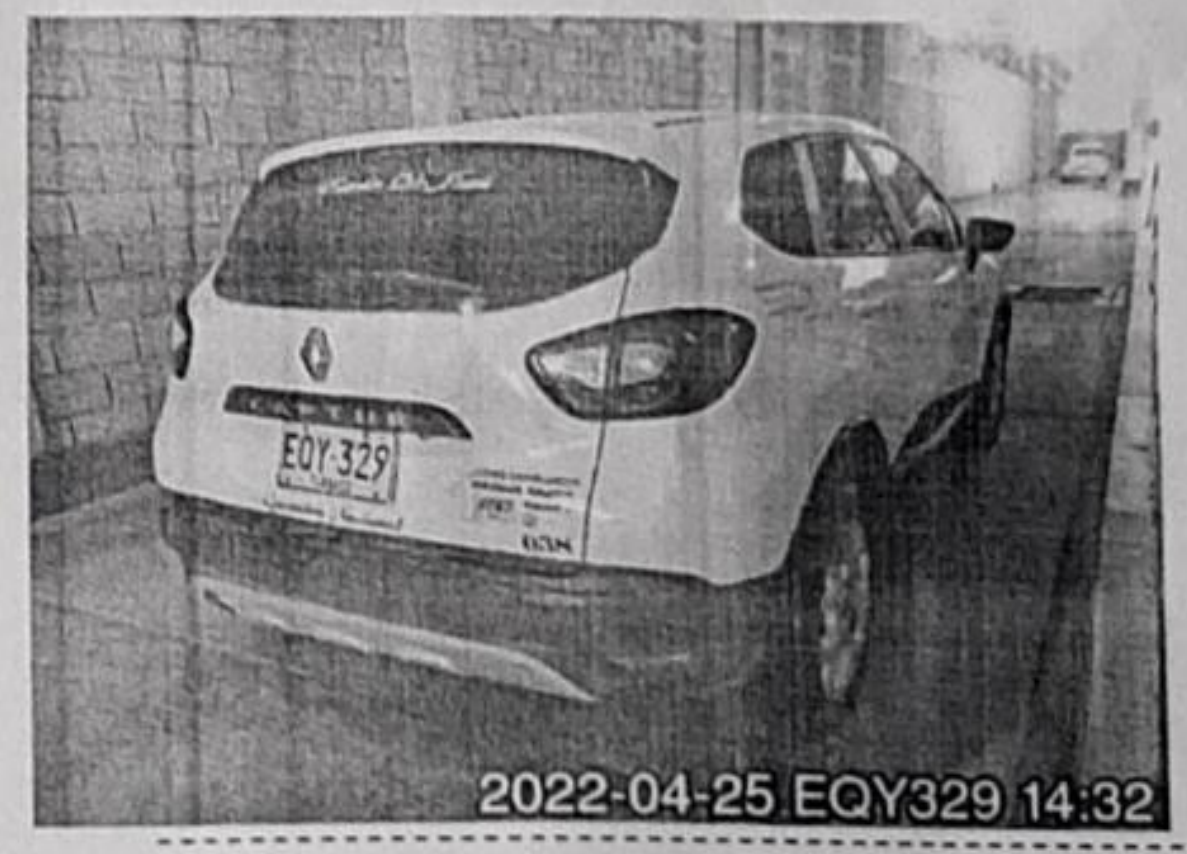
- : ~~Inexistencia placa lateral derecha~~
- : ~~Inexistencia placa lateral derecha~~
- : ~~Luces de reversa no encienden~~
