RESULTADOS DE LA INSPECCIÓN

CDA SUPERCARS LA CORDIALIDAD, NIT. 900187562-5  
 CARRERA 6 N 94-77, BARRANQUILLA (ATLANTICO)  
 TEL: 3240728

B. RESULTADOS DE LA INSPECCIÓN MECANIZADA REALIZADA DE ACUERDO CON LOS MÉTODOS DEFINIDOS EN LA NTC 5375

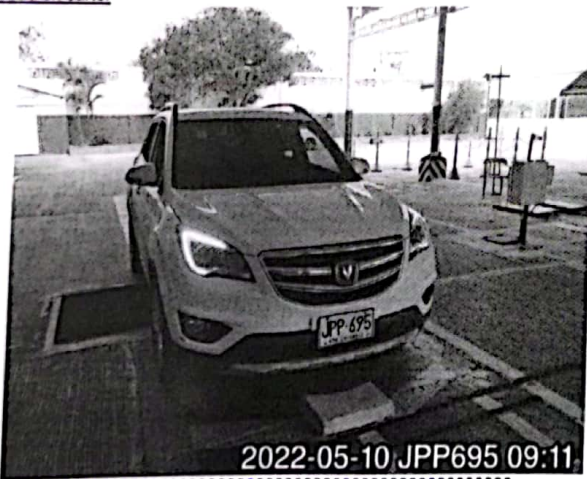
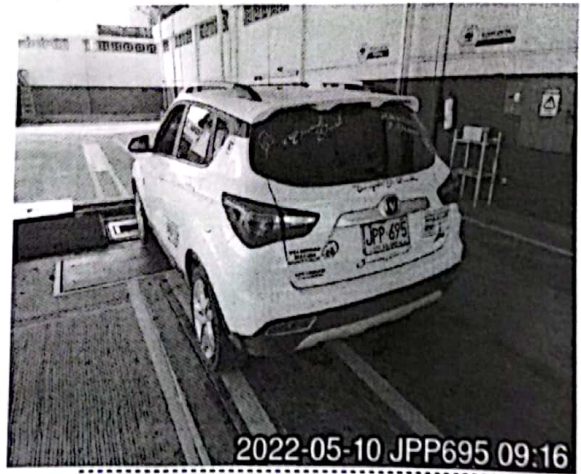
| Código | Descripción | Grupo | Tipo de defecto | |
|---|---|---|---|---|
| | Pérdidas de aceite sin goteo continuo | Motor | | X |
| | Corrosión o mal estado en la carrocería | Carrocería y chasis | | X |

: Humedad en carter
